FONCIERE GARIBALDI
16 RUE DE LA REPUBLIQUE
69002 LYON

ETUDE D'IMPACT

Projet : Aménagement de l'ancien site militaire en zone d'activités
Bourges (18)

Version 3 – août 2023

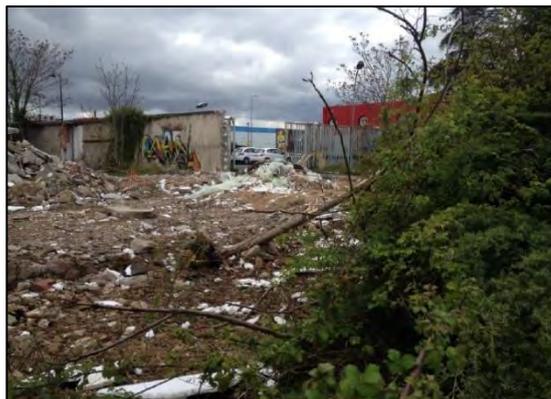
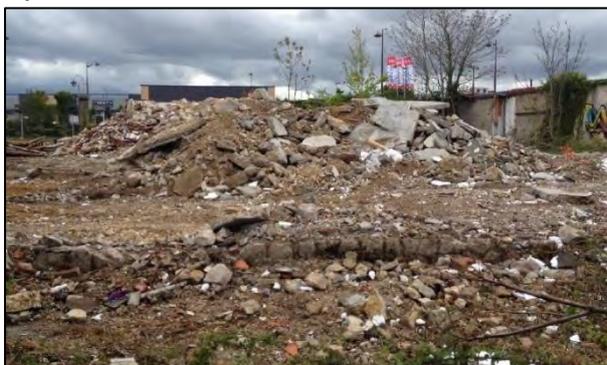
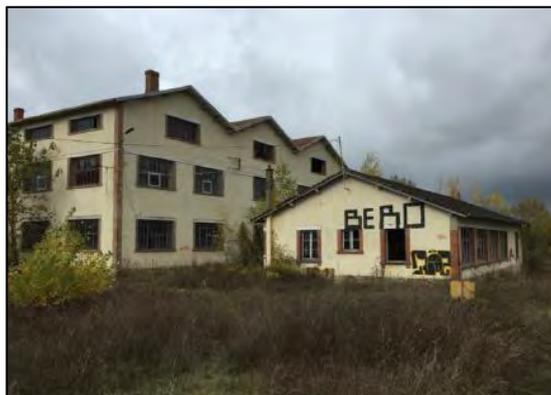
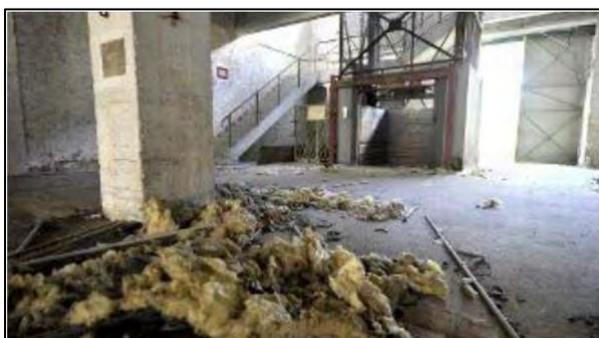
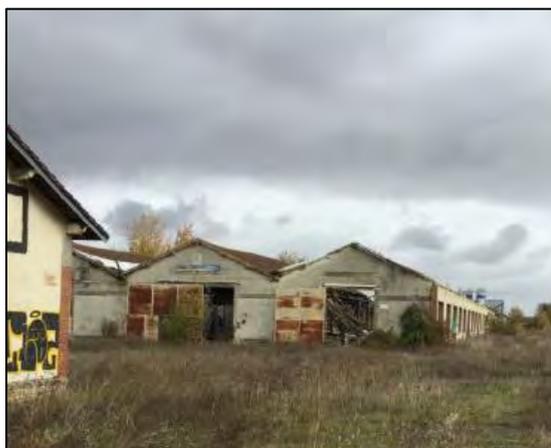
Figure 1. Photographies du site en 2017.

Le site militaire a été construit au début du 20^{ème} siècle, avant sa fermeture définitive il représentait 80 000 m² de bâtiments. Après sa fermeture le site a été utilisé partiellement en décharge sauvage et squatté.

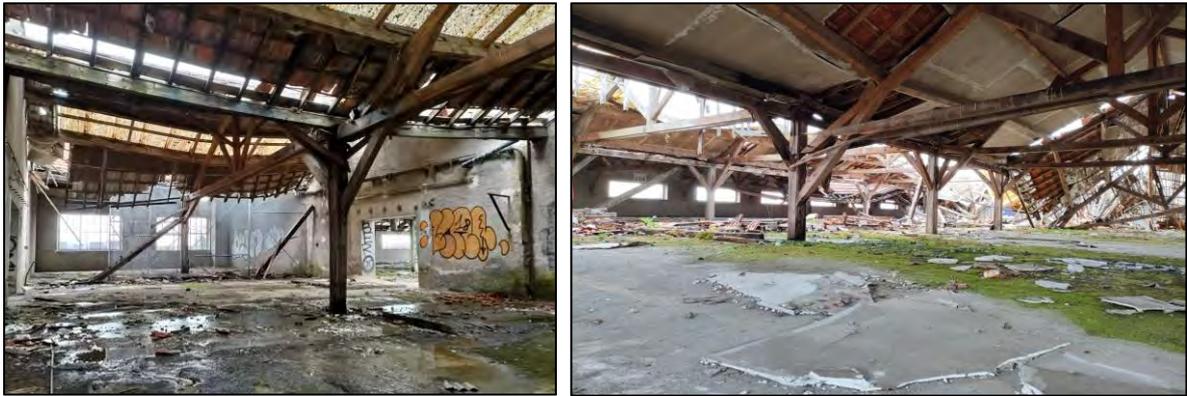
Figure 2. Photos de la charpente du dernier bâtiment restant début 2023.

Deux bâtiments furent conservés de 2017 à 2023, en attendant la reprise du projet. Au vu de leur vétusté (notamment au niveau de la charpente) et au vu des passages réguliers de personnes non autorisées sur site (malgré la sécurité autour du site), **la décision de démolir les bâtiments a été prise en accord avec la mairie (PD 01803323B0002), afin d'éviter tout accident grave. La démolition a eu lieu courant avril 2023. La dangerosité des bâtiments est par ailleurs mentionnée dans les rapports d'études de mars 2023.**

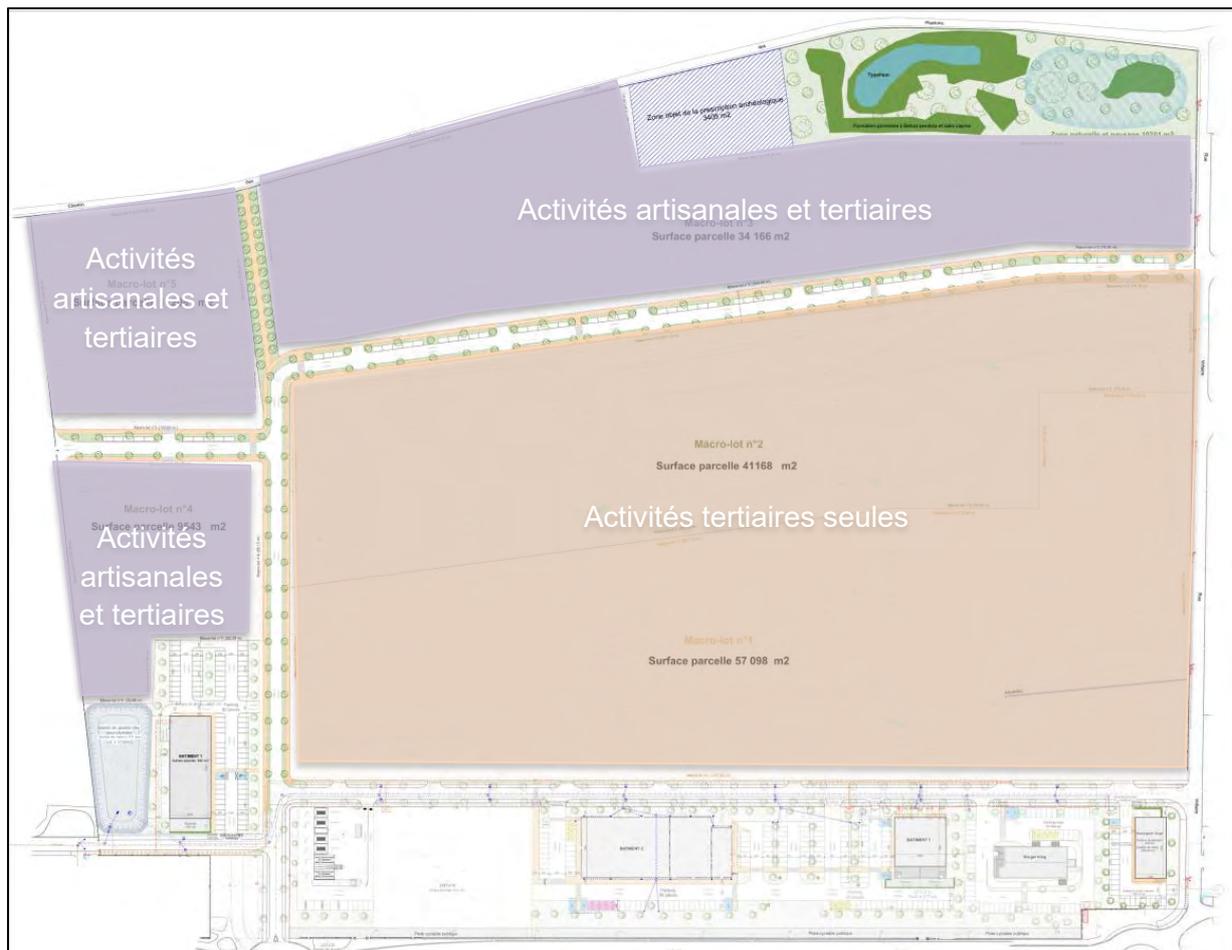
Figure 5. Répartition des futures activités sur le site.

Les lots pourront accueillir des activités tertiaires (services et bureaux) ou d'artisanats en fonction de leur emplacement détaillé ci-dessous :

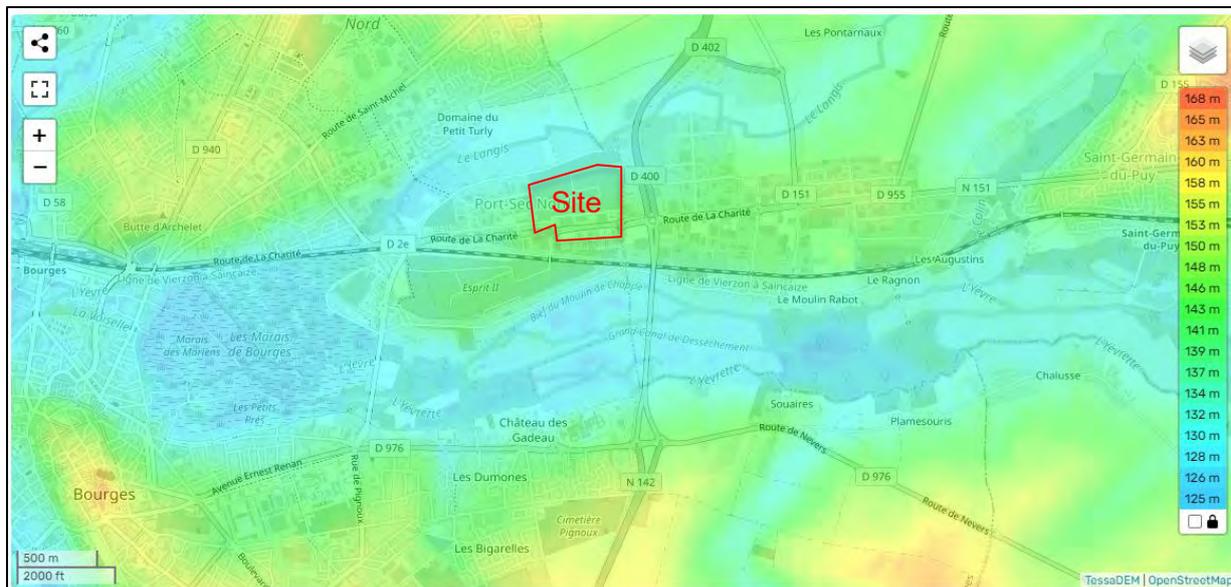
Figure 11. Carte de la topographie autour du site.

Le site se trouve à 140 m d'altitude, avec une pente naturelle sud → nord.

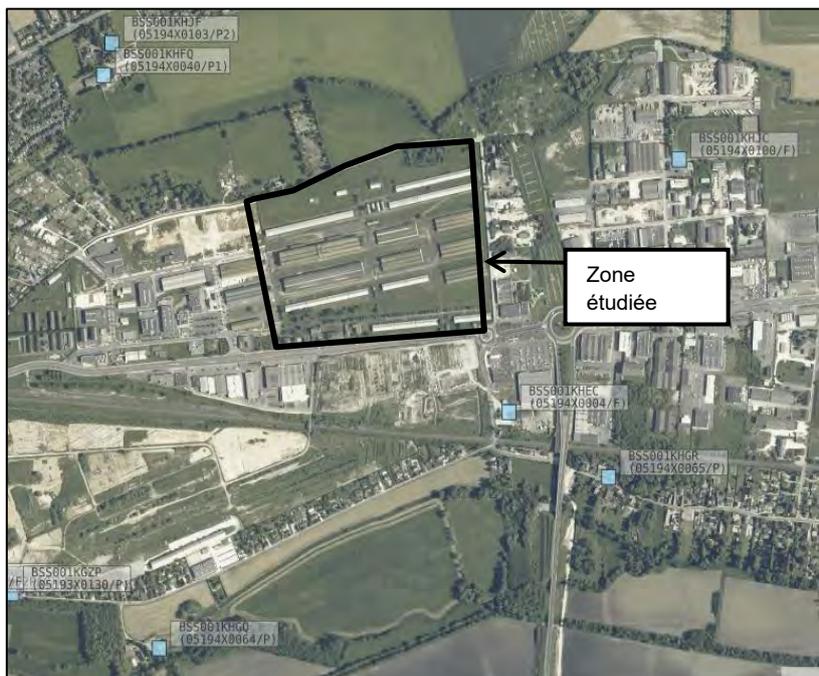
Figure 19: Points d'eau à proximité du site d'étude (base de données BSS eau)

Type d'ouvrage	Référence InfoTerre	Usage des eaux	Distance par rapport au site	Profondeur nappe /TN (année de mesure)
Forage	BSS001KHEC	Inconnu	210 m au S-E	14 m (janv 67)
Puits	BSS001KHGR		490 m au S-E	2.25 m (mars 75)
Puits	BSS001KHFQ		495 m au N-O	Inconnu
Forage	BSS001KHJC		500 m à l'Est	12 m (janv. 97)
Puits	BSS001KHJF		522 m au N-O	1.95 m (mars 75)
Puits	BSS001KHGQ		825 m au S-O	3.45 m (mars 75)
Puits	BSS001KGZP		931 m au S-O	9.65 m (mars 75)
Puits	BSS001KHFN		950 m à l'Est	15.25 m (inconnu)

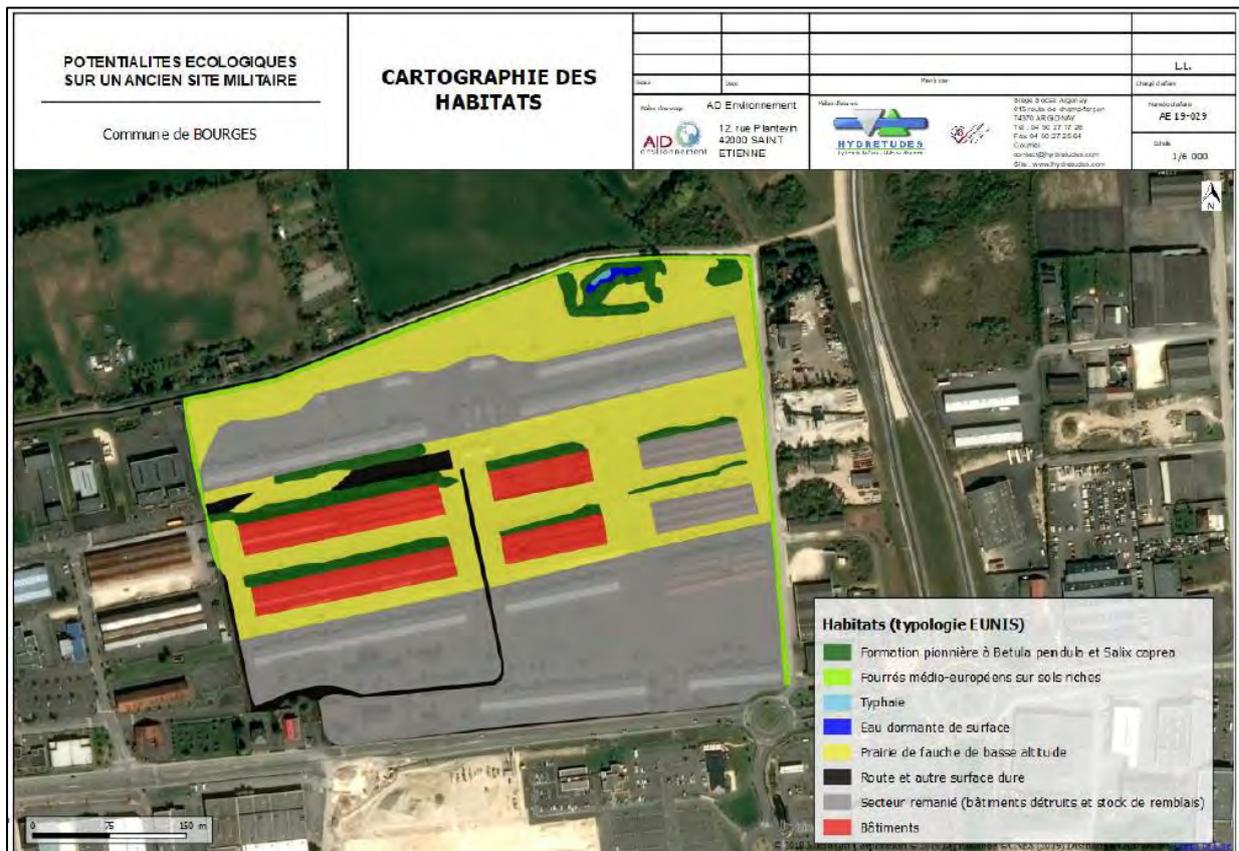
Figure 23 . Habitats de la zone d'étude 2019

La carte ci-dessous reprend les différents habitats en présence et les replace en fonction de leur localisation géographique :

- Habitats forestiers : l'étude des photographies aériennes permet d'affirmer que la présence des habitats forestiers actuels est récente et liée à l'abandon de l'utilisation militaire du terrain.
- Habitats prairiaux : principalement au nord du site qui semble avoir été moins artificialisé que le reste de la zone
- Habitat à caractère humide : un point d'eau est présent au nord du site

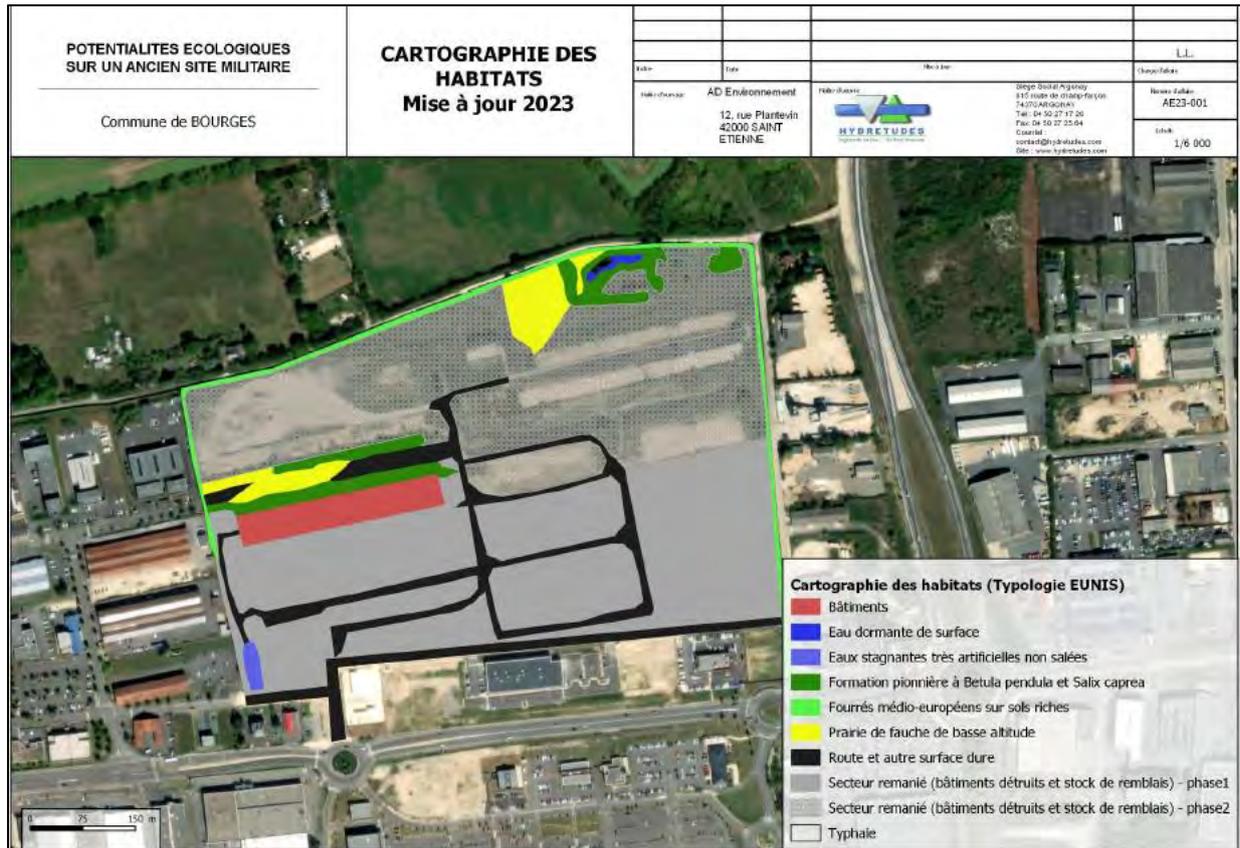
Figure 24 : Habitats de la zone d'étude 2023

- Habitats forestiers : l'étude des photographies aériennes permet d'affirmer que la présence des habitats forestiers réduit par rapport à 2019.
- Habitats prairiaux : réduit à une petite partie au nord
- Habitat à caractère humide : un point d'eau est présent au nord du site

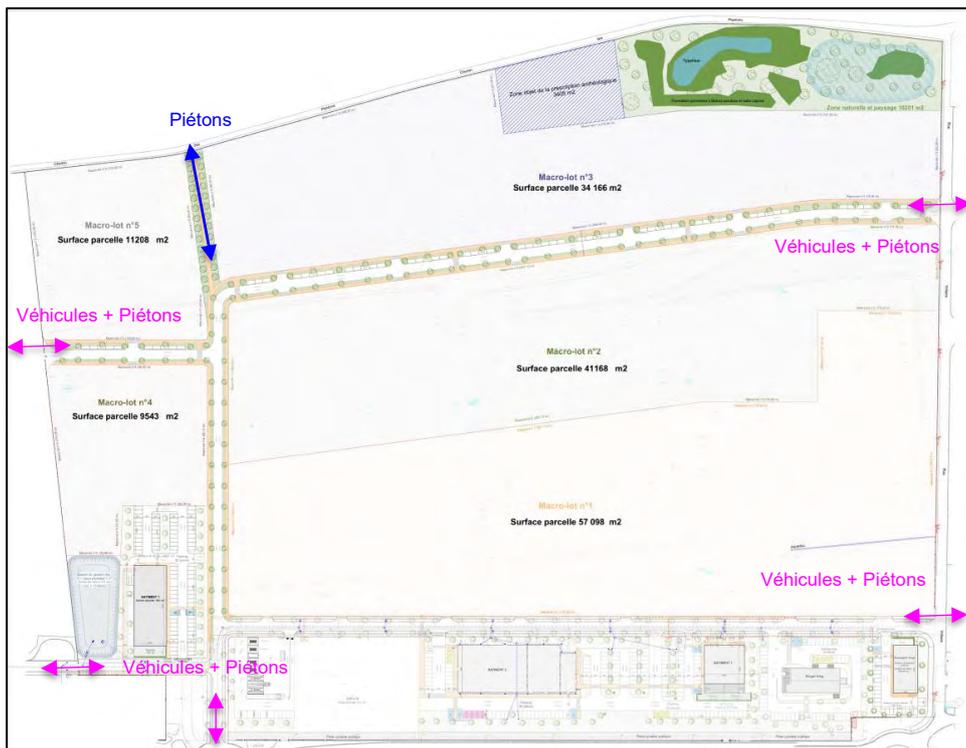
Figure 39 . Accès au site.

Un rondpoint a été récemment créé débouchant au niveau de la route de la Charité, facilitant l'accès à la future zone d'activités. De plus, grâce à la présence de la nationale, les accès permettront de drainer le surplus de véhicules générés par le projet d'aménagement.

À noter qu'il n'est pas prévu d'accès direct à la rocade existante.

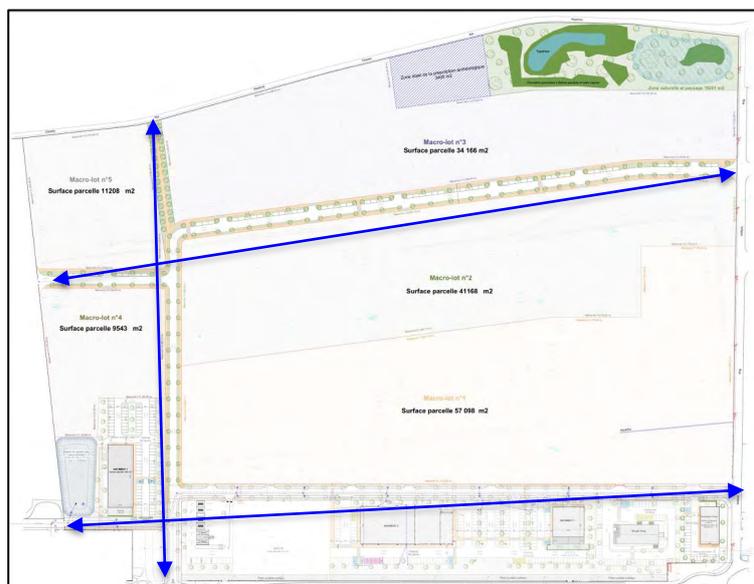
Figure 41 . Transversalité piétonne.

Le projet prévoit un accès piéton sur l'ensemble du site avec une transversalité Sud -Nord et Ouest-est.

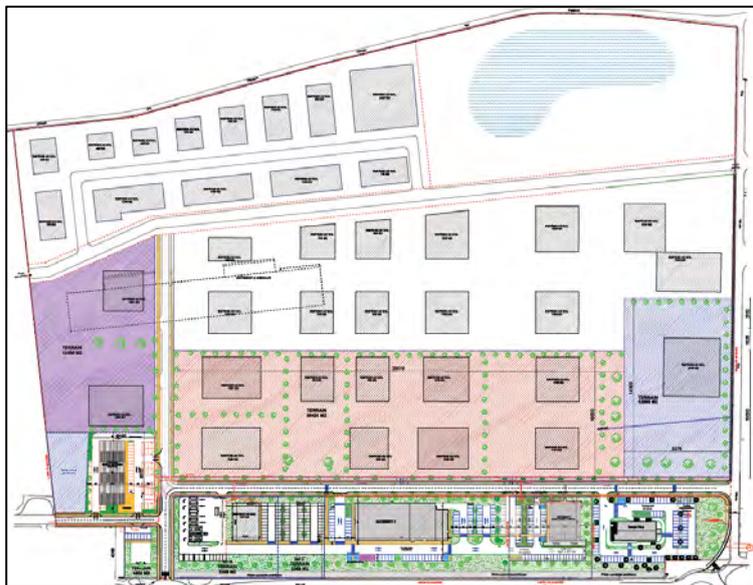
Figure 49. Version du projet au 24/06/2020.

Dans cette version l'aménagement des voiries est réduit au minimum, les accès secondaires seront aménagés par les lotisseurs à l'intérieur de macro-lots.

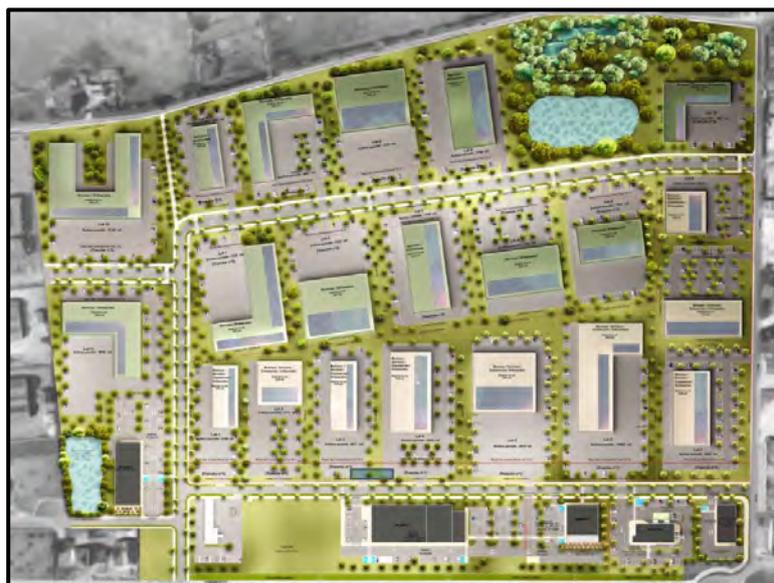
Figure 50. Projet au 21/10/2022.

Dans cette version la zone au nord du projet intègre un bassin de gestion des eaux tout en préservant une zone d'importance écologique composé notamment d'un étang (préservé).

L'installation de commerces est proscrite, les activités seront artisanales, tertiaires (bureaux).

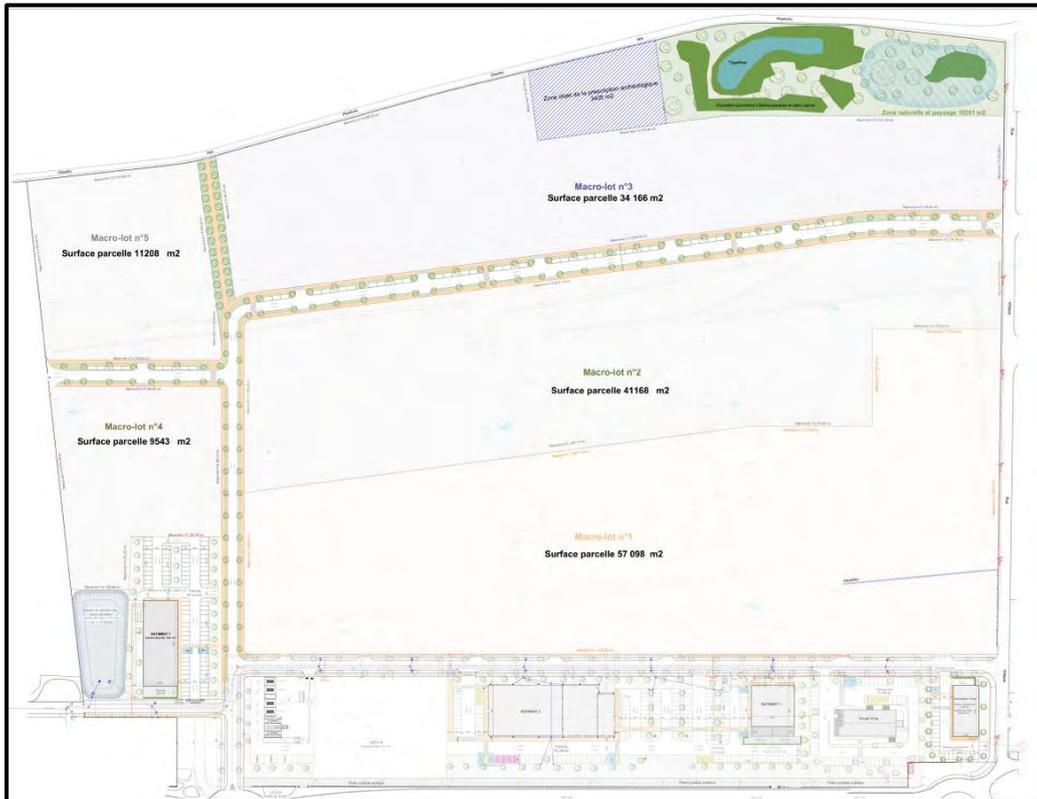
Figure 51. Projet au 20 juin 2023.

Dans sa version finale la zone au nord du projet intègre le bassin de gestion des eaux plus au nord que tout en préservant une zone d'importance écologique composé notamment d'un étang (préservé). Cette zone naturelle permet également de protéger la zone de prescription archéologique qui restera en zone naturelle.

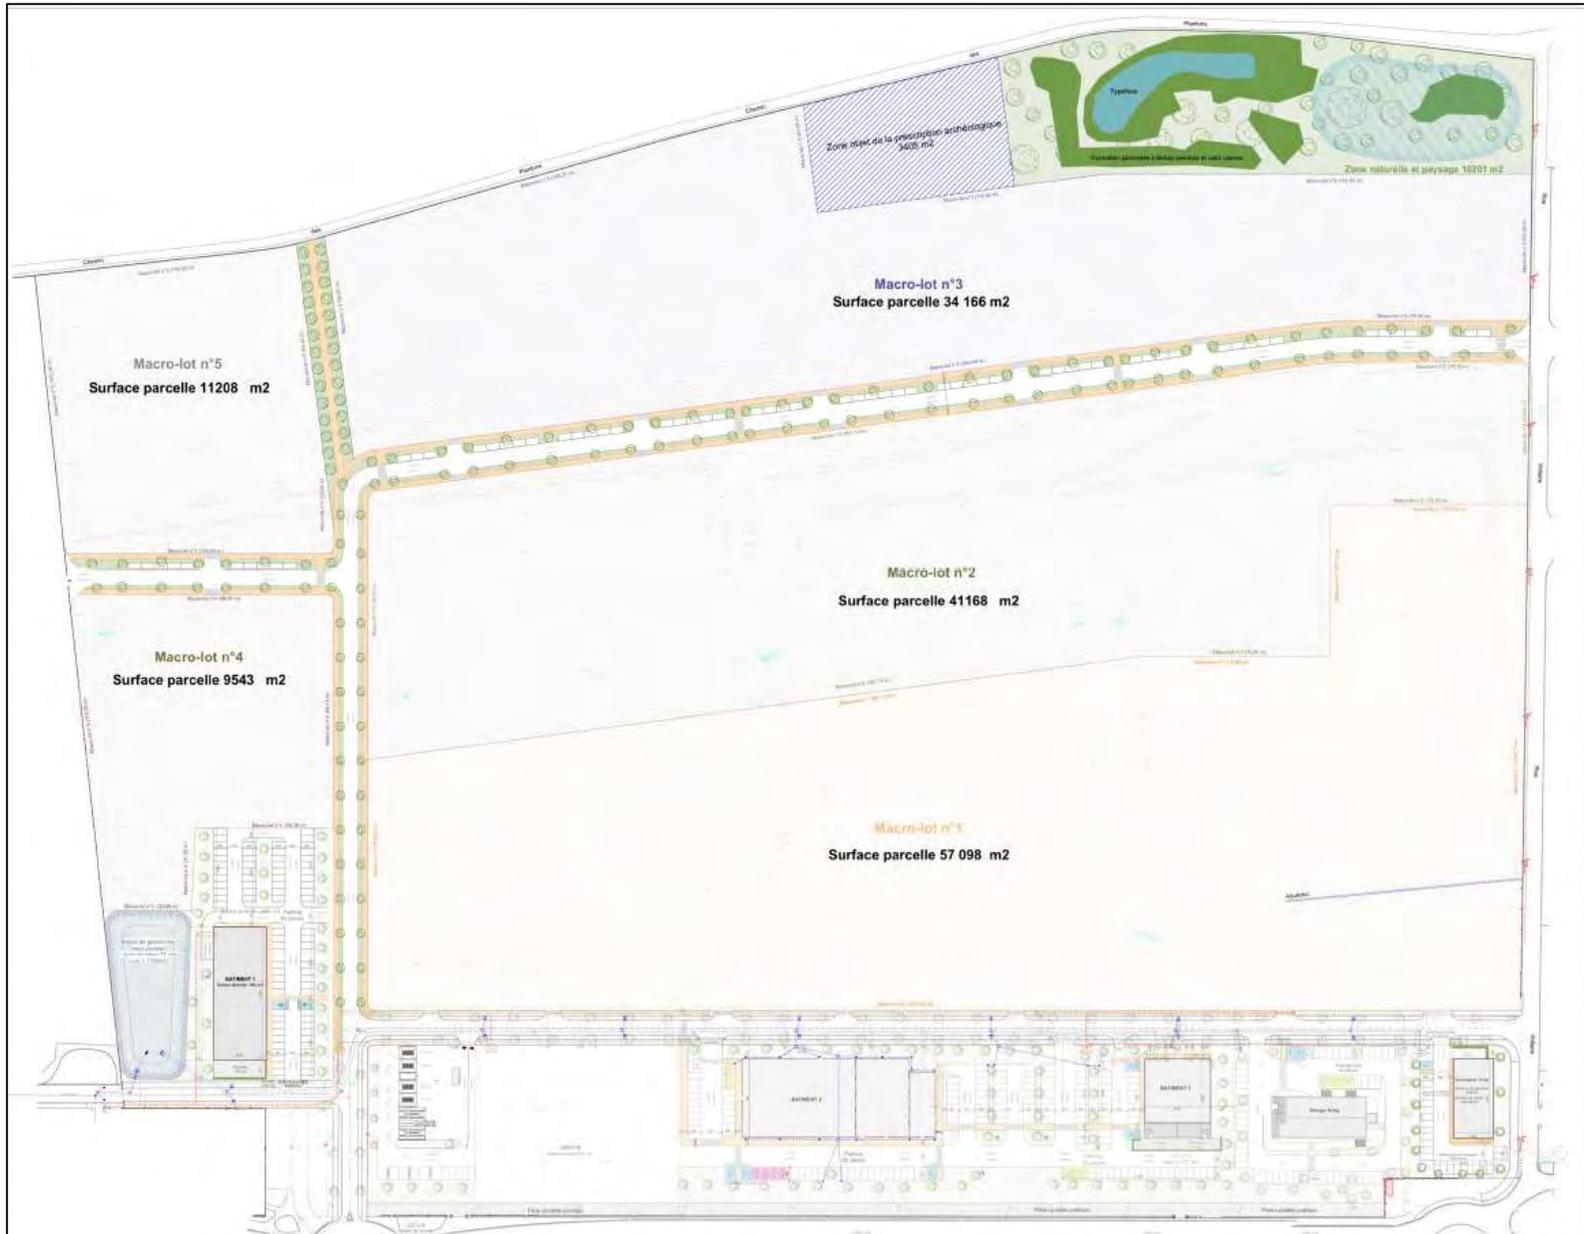
Figure 1 : extrait du plan de masse du projet

Le plan de masse et des plans de localisation du site sont présentés ci-après.

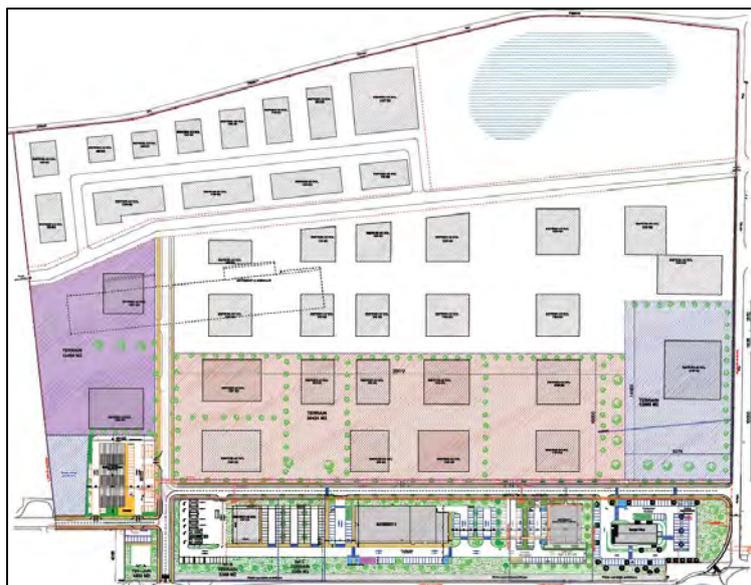
Figure 7. Version du projet au 24/06/2020.

Dans cette version l'aménagement des voiries est réduit au minimum, les accès secondaires seront aménagés par les lotisseurs à l'intérieur de macro-lots.

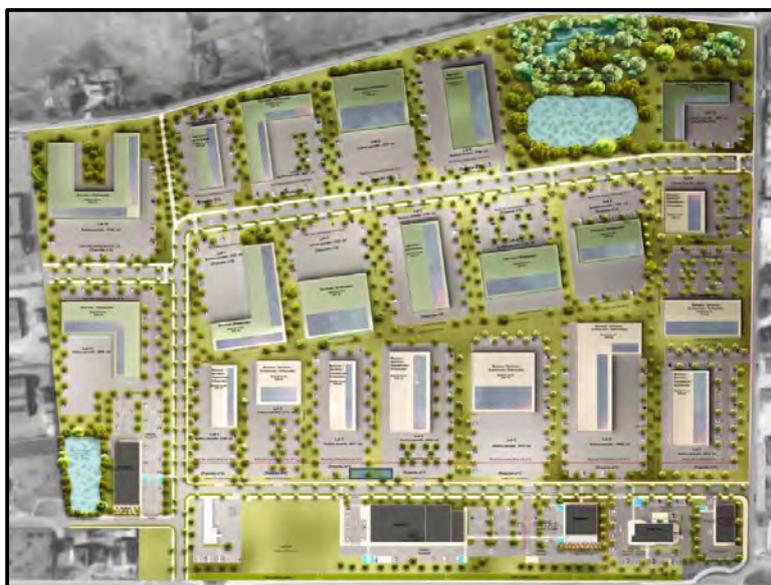
Figure 8. Projet au 21/10/2022.

Dans cette version la zone au nord du projet intègre un bassin de gestion des eaux tout en préservant une zone d'importance écologique composé notamment d'un étang (préservé).

L'installation de **commerces est proscrite**, les activités seront artisanales, tertiaires (bureaux).

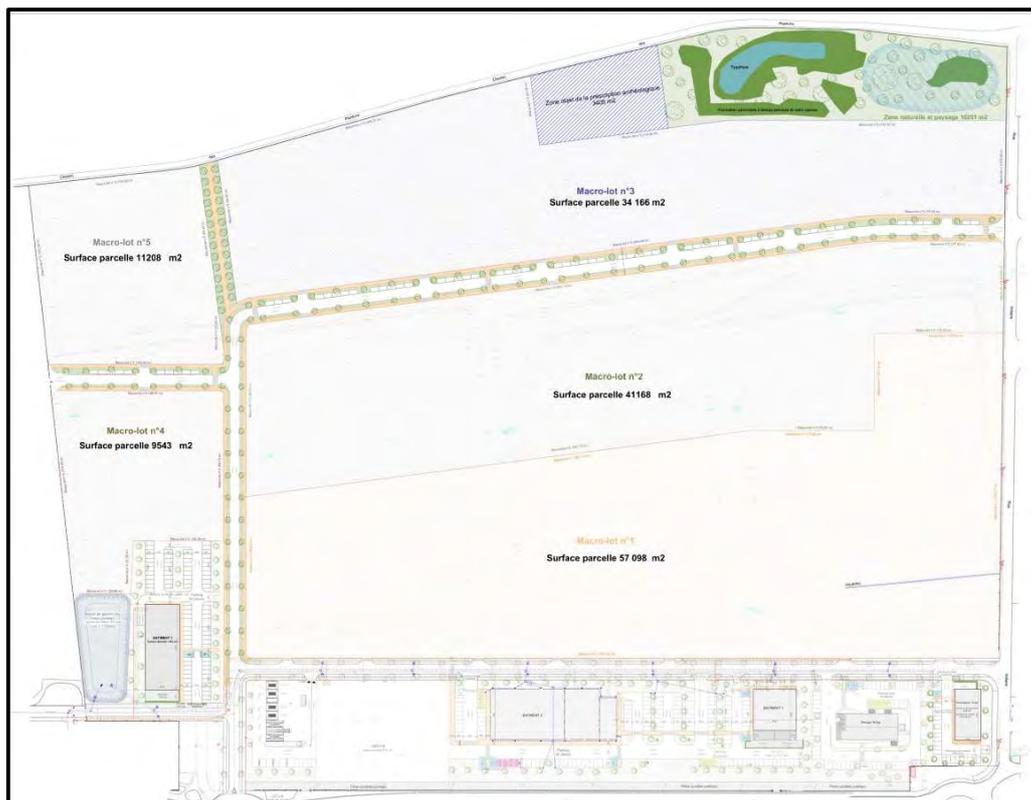
Figure 9. Projet au 20 juin 2023.

Dans sa version finale la zone au nord du projet intègre le bassin de gestion des eaux plus au nord que tout en préservant une zone d'importance écologique composé notamment d'un étang (préservé). Cette zone naturelle permet également de protéger la zone de prescription archéologique qui restera en zone naturelle.

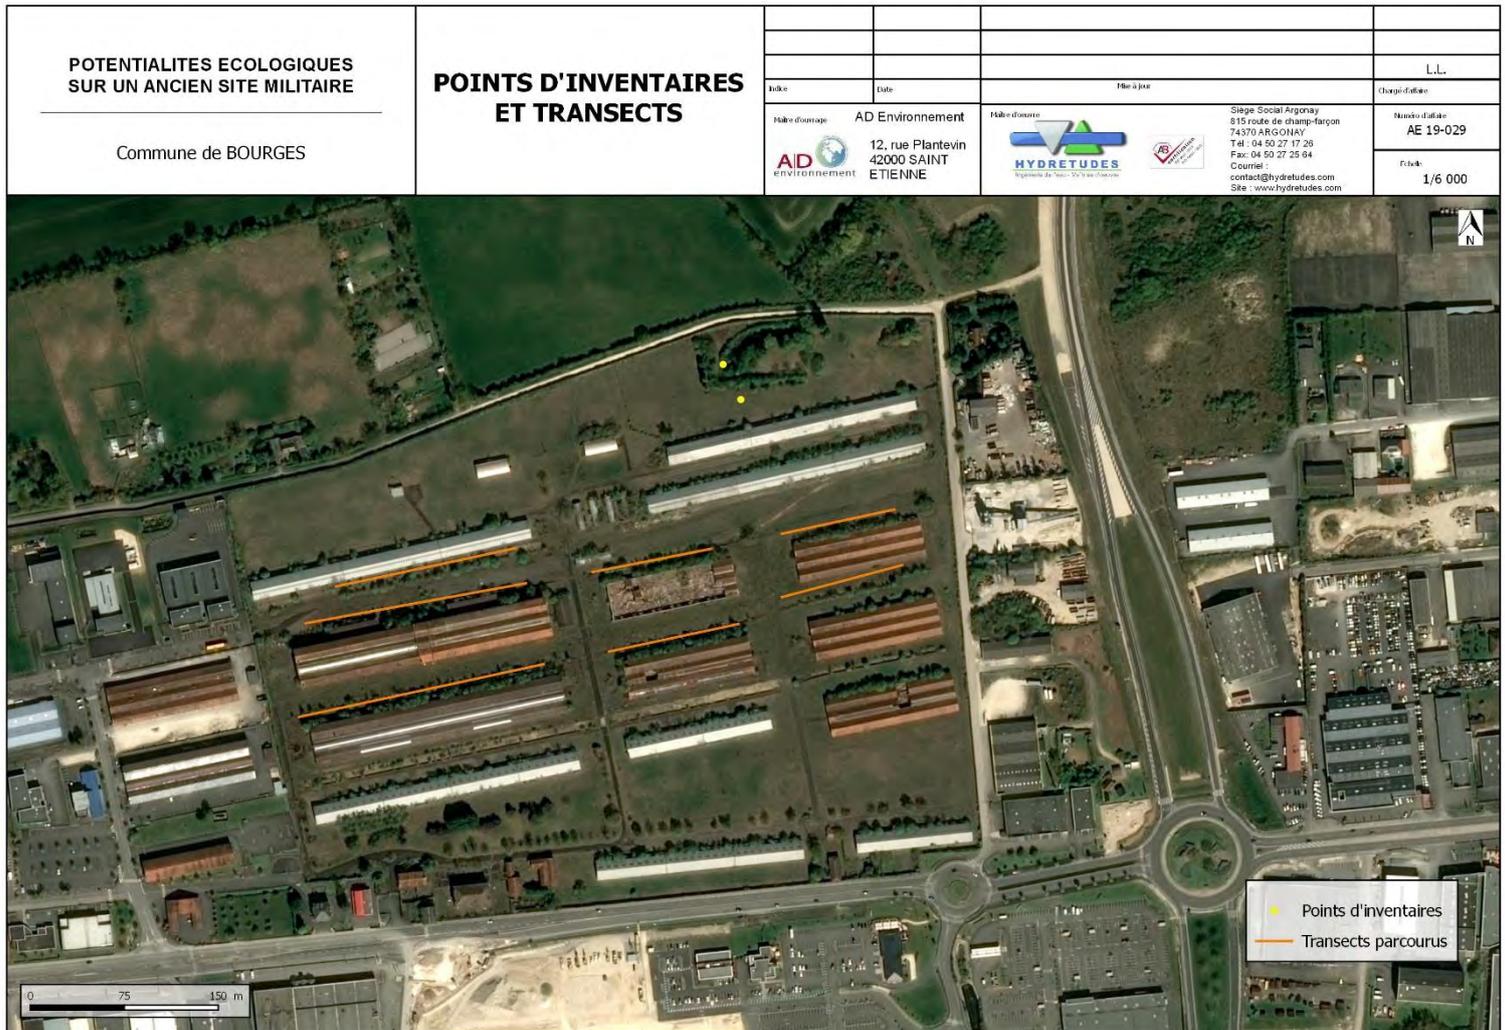
Figure 7 : Localisation des inventaires floristiques

Pour chaque ensemble naturel homogène, des relevés phytosociologiques ou des transects ont été réalisés. Le choix du nombre de relevés et de leur localisation s'est fait à partir des photographies aériennes et des observations sur site. Les stations sont localisées sur la carte présentée ci-dessous :

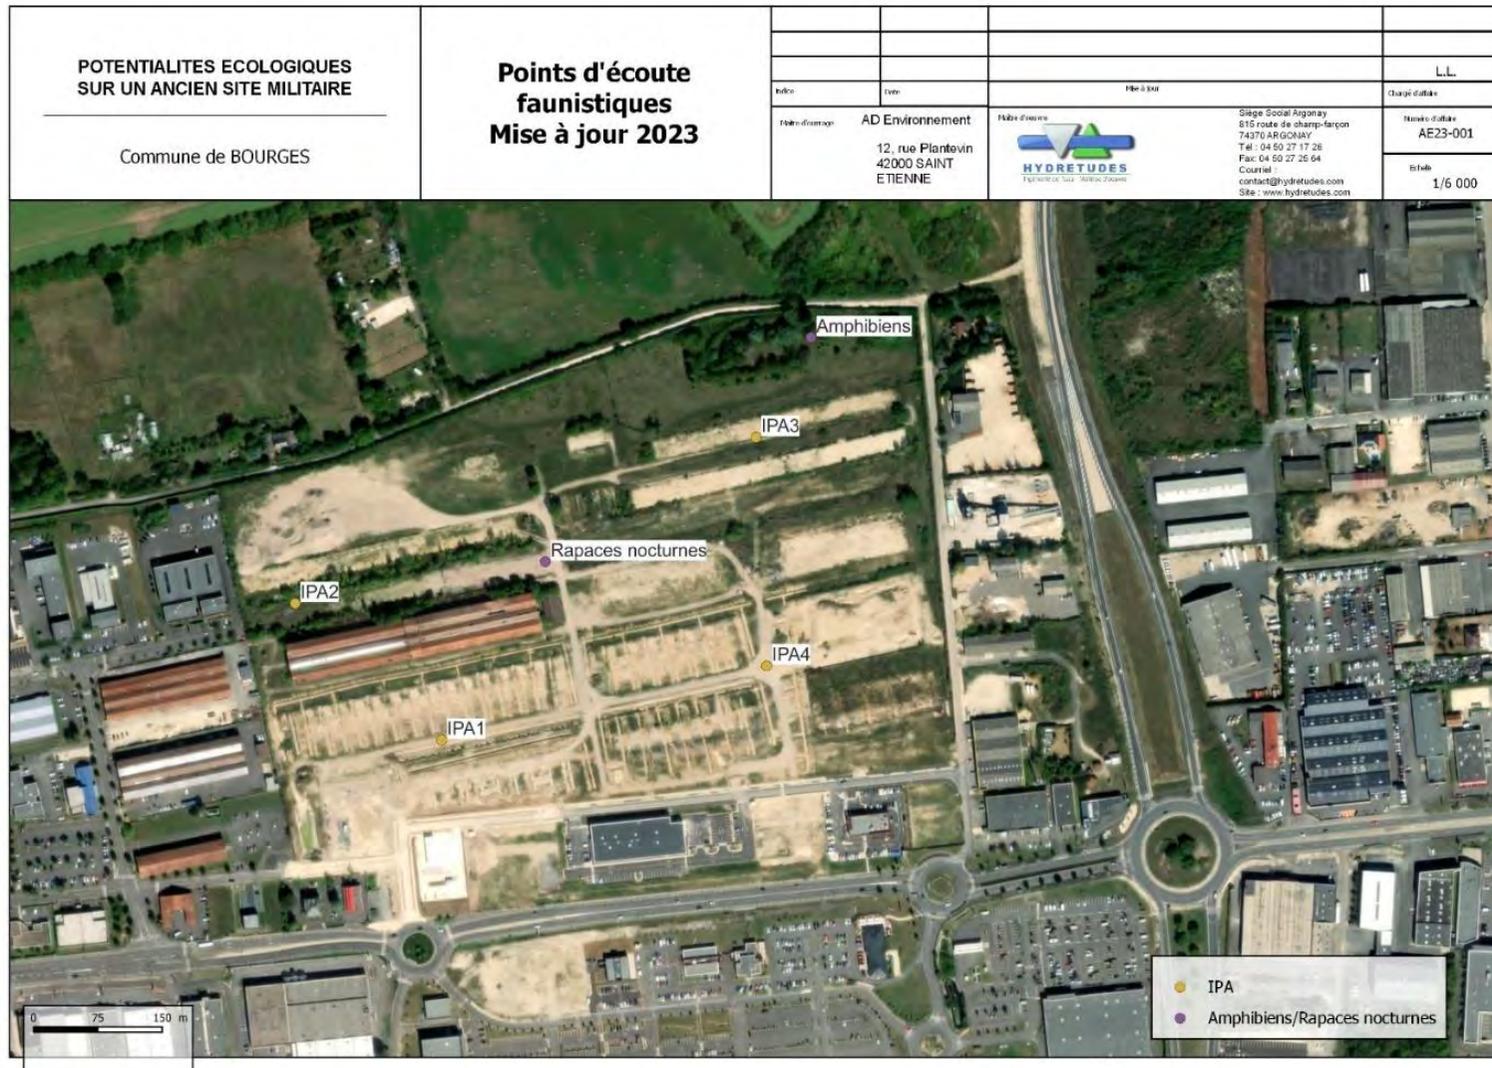
Figure 8 : Localisation des points d'écoute faunistiques

Les pelotes de déjections, les traces de pattes et d'autres indices liés à la nourriture permettent ainsi d'identifier la présence d'une espèce.

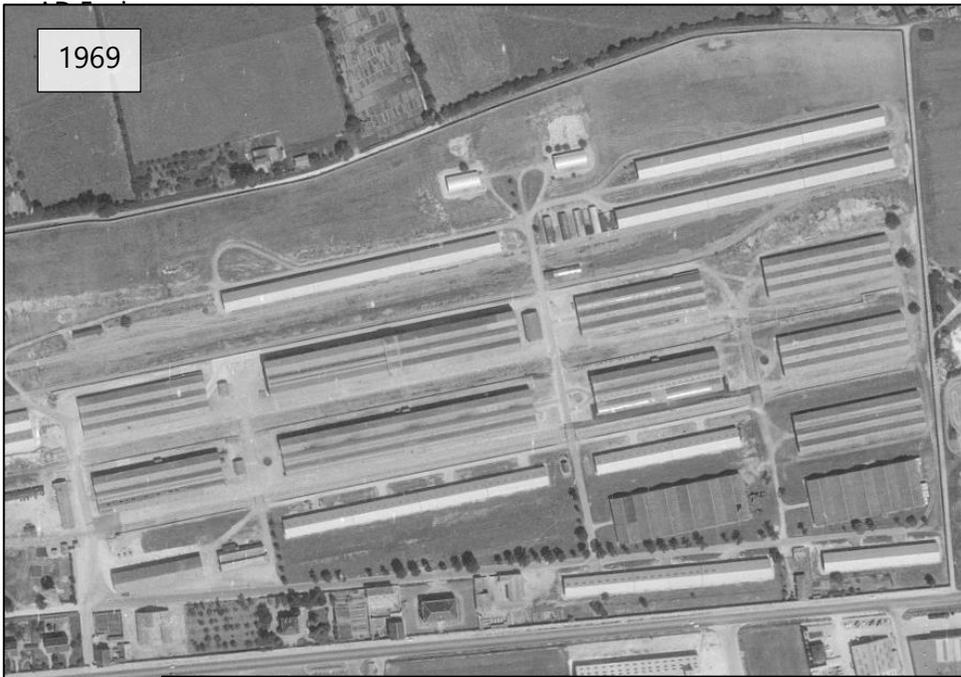
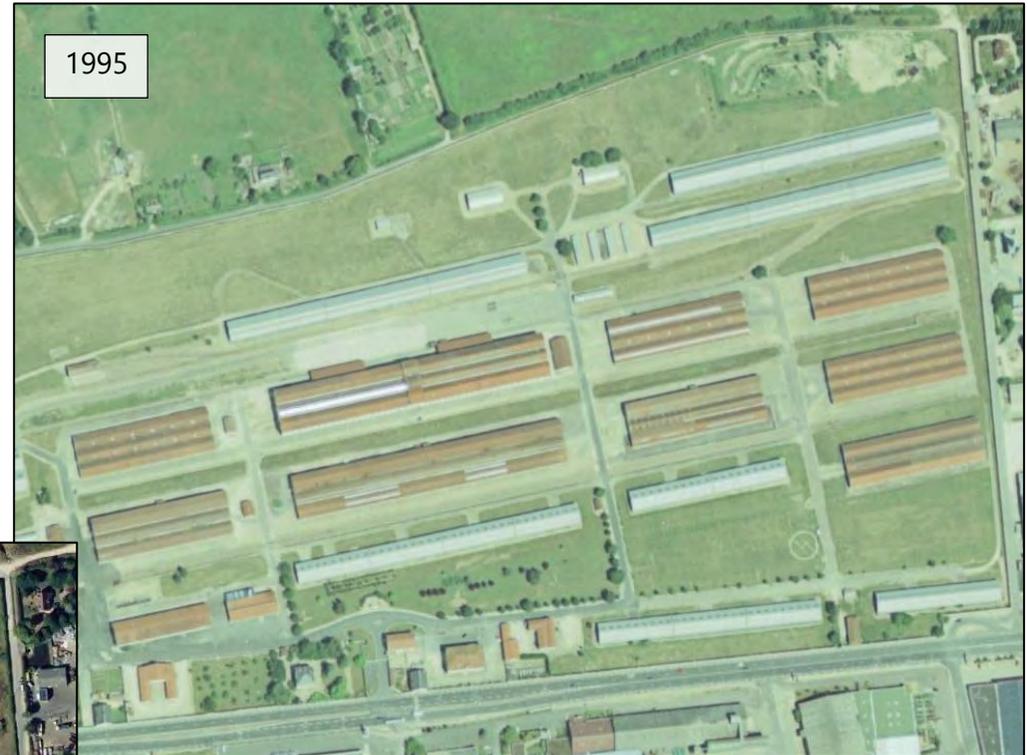
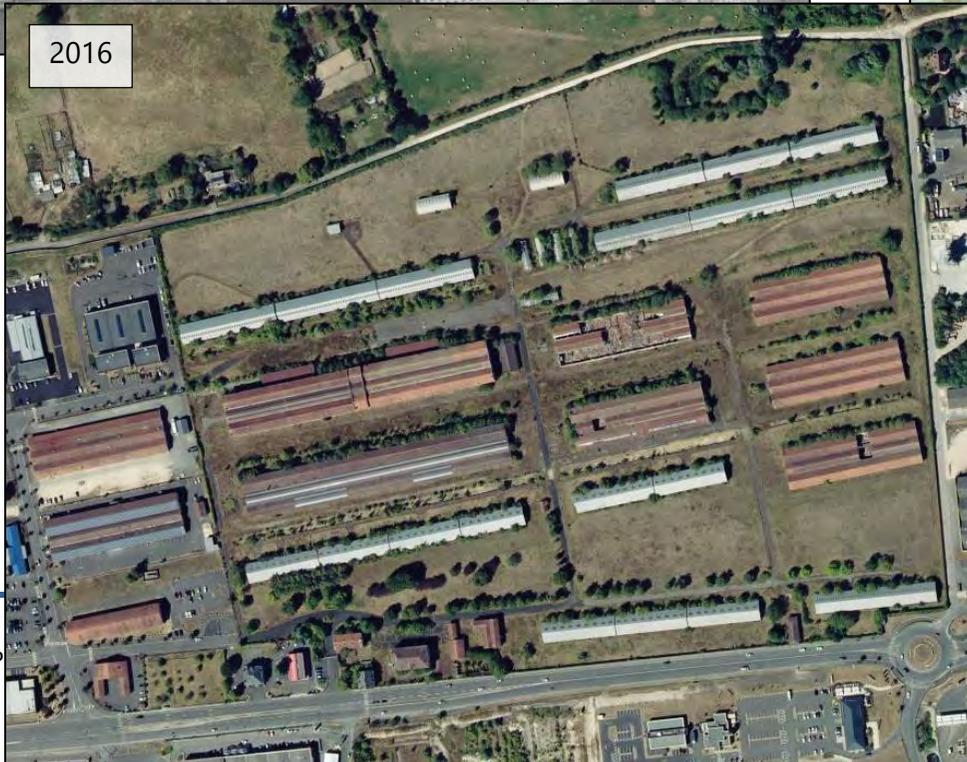
Figure 9 : Analyse diachronique des habitats forestiers

Une comparaison entre les photos aériennes du site à des dates différentes permet d'affirmer que la présence des habitats forestiers actuels est récente, et liée à l'abandon de l'utilisation militaire du terrain.

Les espèces forestières présentes attestent d'une implantation sur le site récente. Les essences dominantes au sein de ces formations sont *Betula pendula* et *Salix caprea*, qui possèdent toutes deux un caractère pionnier bien marqué.

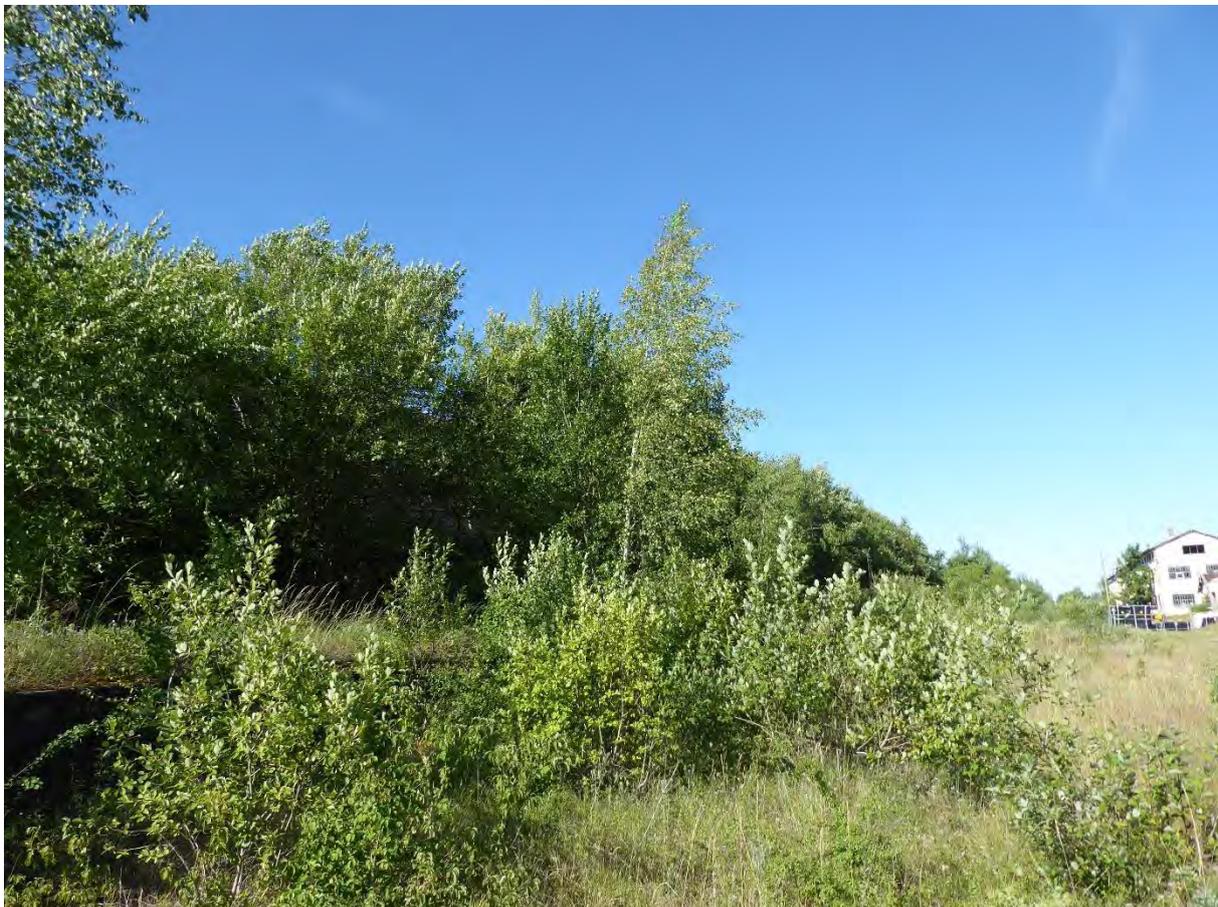
Figure 10 : Formation pionnière (HYD, 2019)

Au niveau typologique, cet habitat ne possède aucune réelle correspondance au sein du Code Corine Biotope ou du code EUNIS. On peut néanmoins le rattacher au code EUNIS G1.9, sous une dénomination autre **Formation pionnière à *Betula pendula* et *Salix caprea***.

Cet habitat se situe principalement le long des bâtiments désaffectés et en colonisation des milieux anciennement prairiaux.

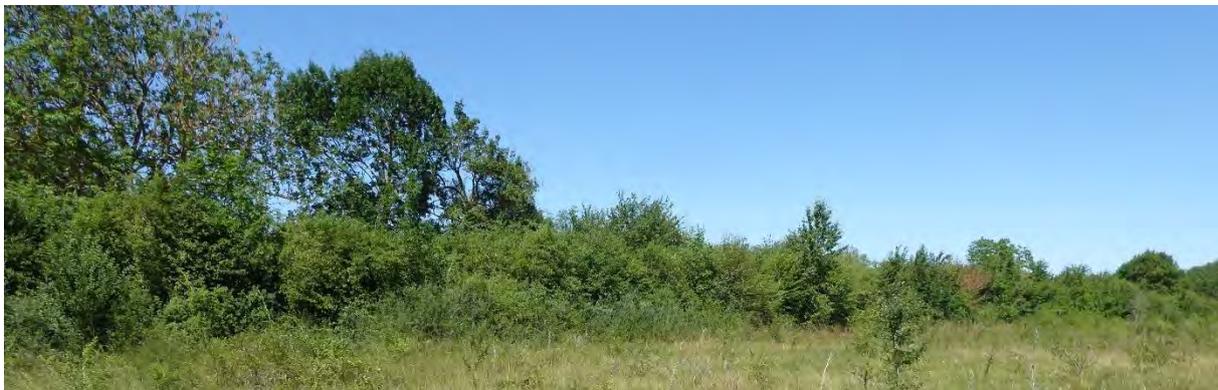
Figure 11 : Fourré situé le long du mur (HYD, 2019)

Les espèces constituant cet habitat attestent de conditions de type neutrophiles voire basophiles, avec un substrat neutre ou à tendance calcaire (contexte géologique du site : *Calcaires de la Butte d'Archelet*, selon la feuille géologique n°519). La richesse du sol en termes d'éléments nutritifs reste moyenne, avec des conditions d'humidité qui se révèlent moyennes, voire sèches (mésoxériques).

On retrouve ainsi *Rhamnus cathartica*, *Cornus sanguinea*, *Crataegus monogyna*, *Prunus spinosa* ou encore *Rosa ssp.*, qui reflètent toutes les conditions propres à ce milieu.

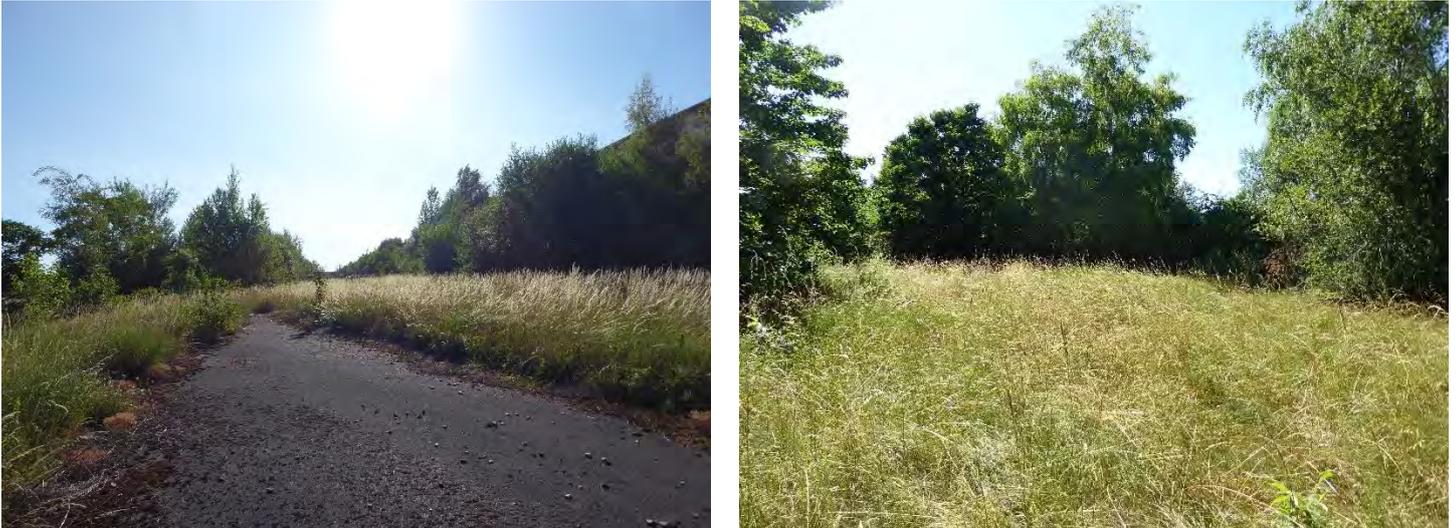
Figure 12 : Illustrations de l'habitat de Prairie de fauche s'implantant entre les bâtiments (gauche) et au Nord du site (droite) (HYD, 2019)

L'arrêt de l'activité militaire au droit du site a conduit à un arrêt de l'entretien des milieux. Sur la comparaison des différentes photos aériennes, on observe notamment que les espaces entre les bâtiments semblaient auparavant entretenus, mais non goudronnés. Sans entretien, la végétation herbacée s'est implantée entre les bâtiments et même au droit des anciennes routes, où on peut observer le développement de cet habitat par endroits.
