FONCIERE GARIBALDI
16 RUE DE LA REPUBLIQUE
69002 LYON

ETUDE D'IMPACT

Projet : Aménagement de l'ancien site militaire en zone d'activités
Bourges (18)

Version 3 – août 2023

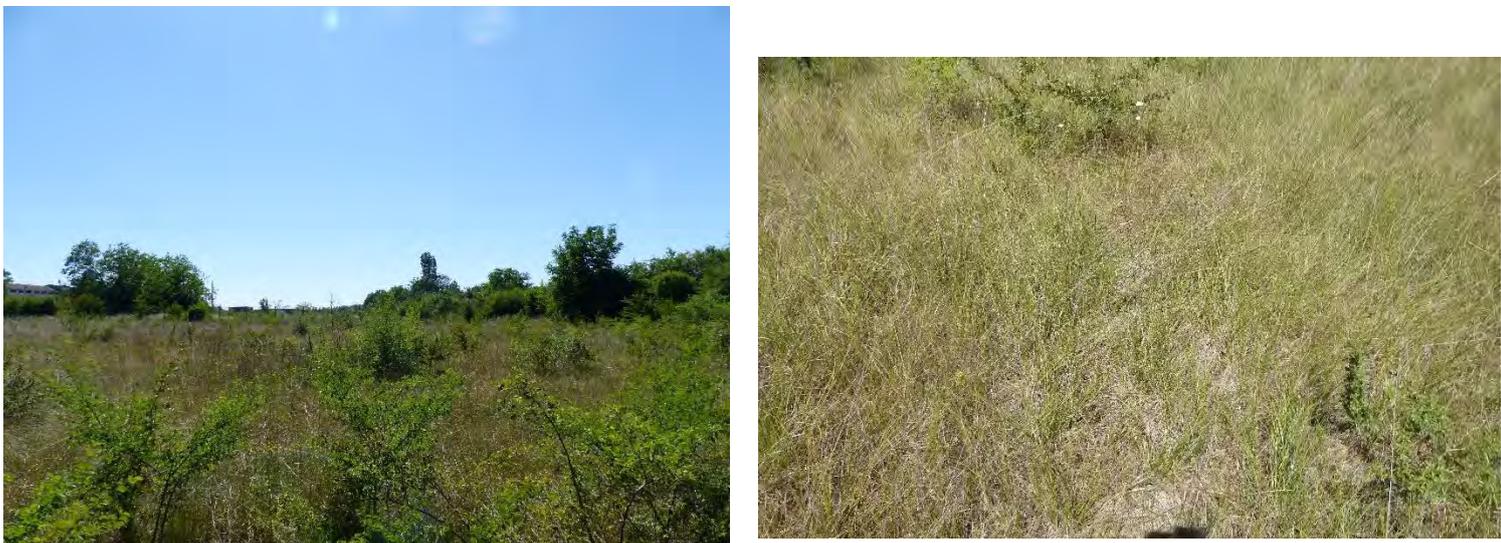
Figure 13 : Prairie colonisée par les ligneux (gauche) et forte densité de matière morte au sol (droite) (HYD, 2019)

Notons toutefois que l'état de conservation général de cet habitat peut être qualifié de **moyen**, voire défavorable du fait du stockage de certains remblais en plein dans la prairie. La fermeture du milieu, via la colonisation de certains ligneux, et la forte densité de litière (entre 20 et 40%) justifie d'un état de conservation « moyen ».

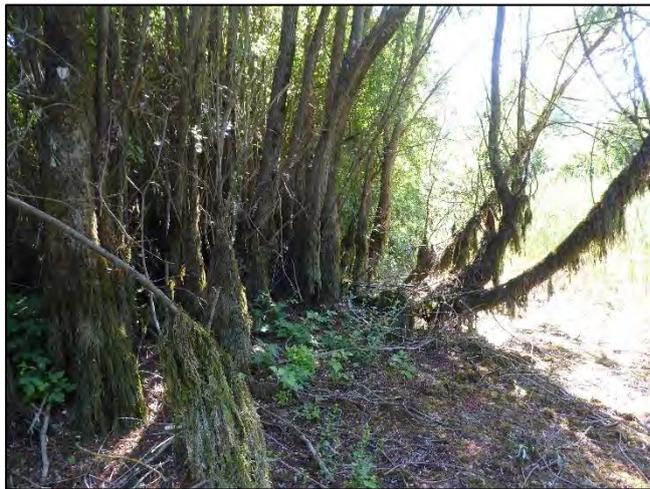
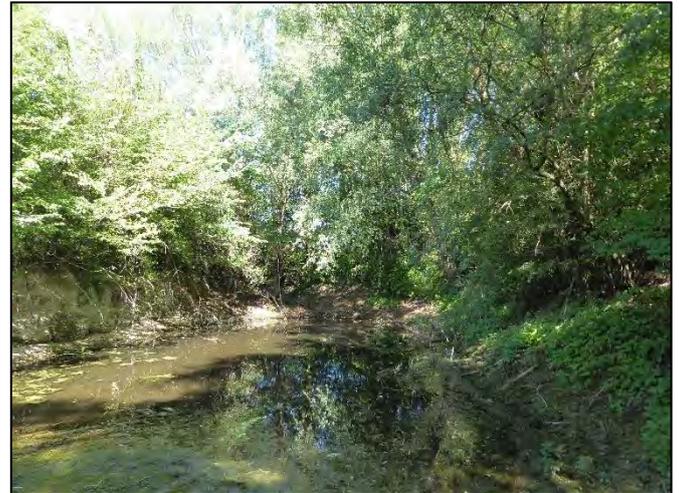
Figure 14 : Mare (HYD, 2019)

Certaines observations permettent notamment d'affirmer que le niveau de la mare semblait être plus haut auparavant : trace d'hydromorphie sur les arbres et forte érosion sur une partie des berges.

Selon la typologie EUNIS, cet habitat correspond aux **Eaux dormantes de surface** (code C1).

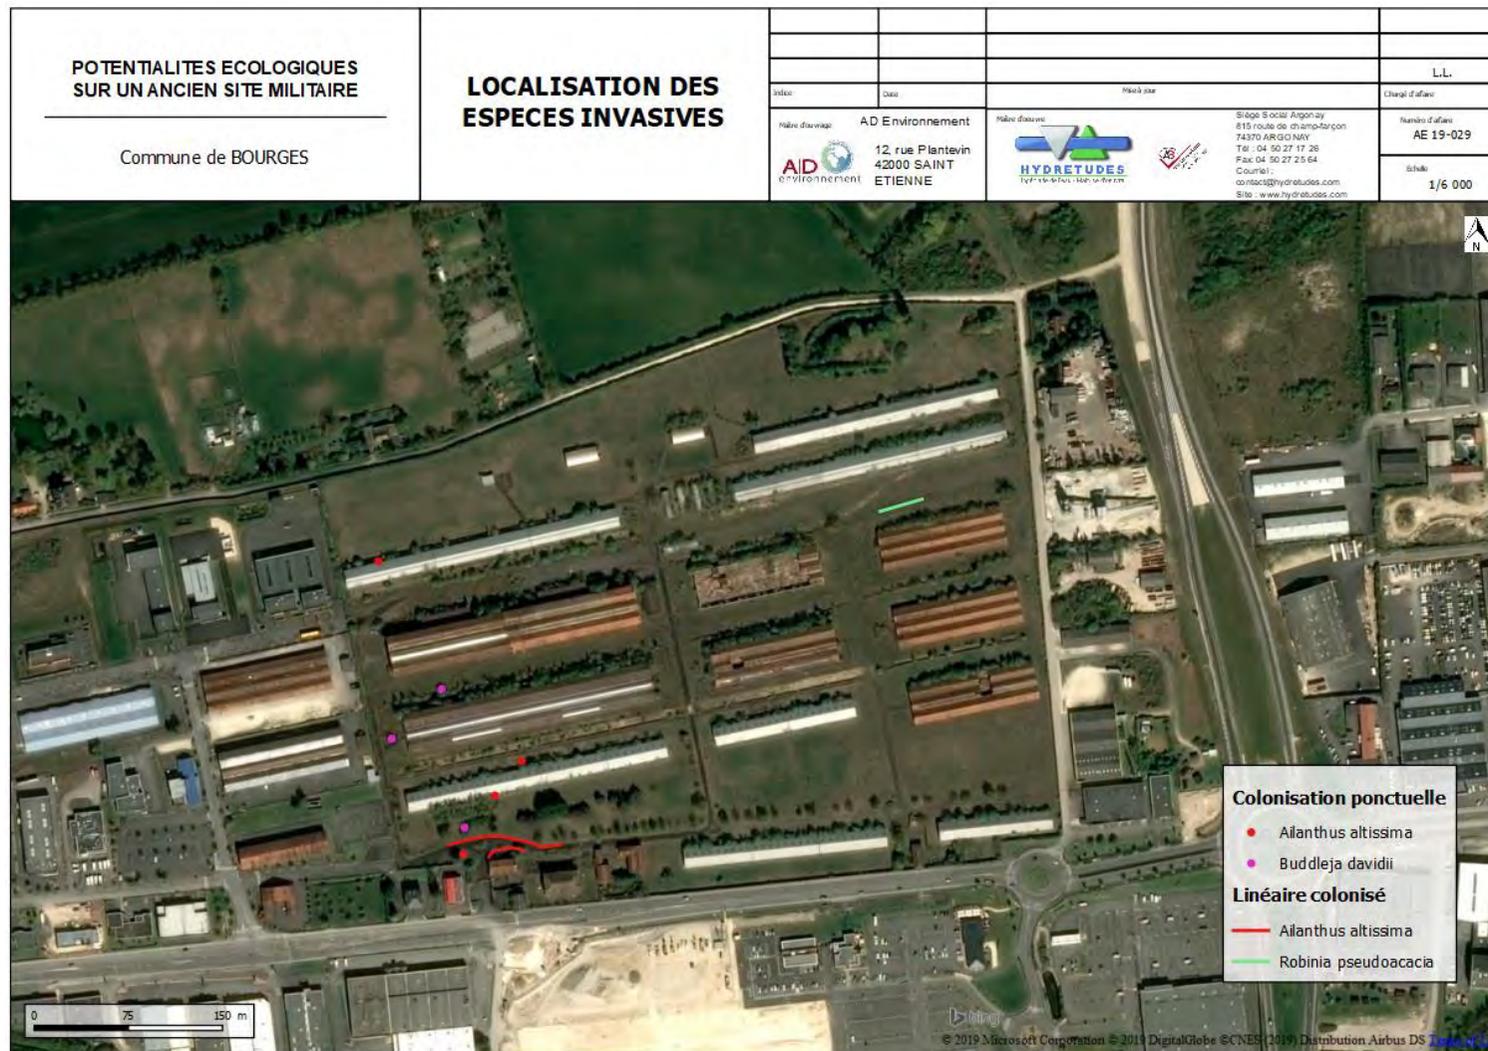
Figure 18 : Localisation des espèces végétales invasives (2019)

- *Ailanthus altissima*
- *Buddleja davidii*
- *Robinia pseudoacacia*.

La carte en page suivante localise les différentes espèces invasives.

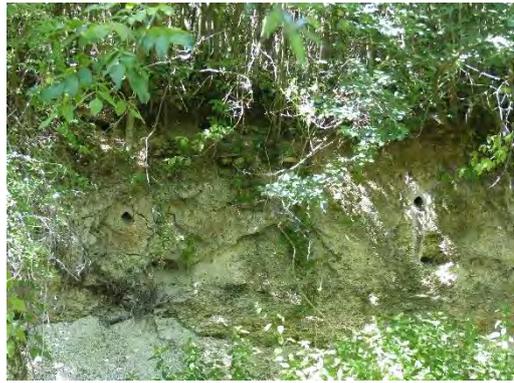
Figure 22 : Berges de l'étang - nids potentiels
Martin-pêcheur

Au Nord-Est du site, un ancien bassin/étang est présent apportant un milieu humide au sein de milieux steppiques et broussailleux. Les berges de cet étang sont importantes et relativement verticales et sablonneuses. Ces dernières pourraient convenir à l'installation de nids de Martin-pêcheur ou autres espèces des rivages humides.

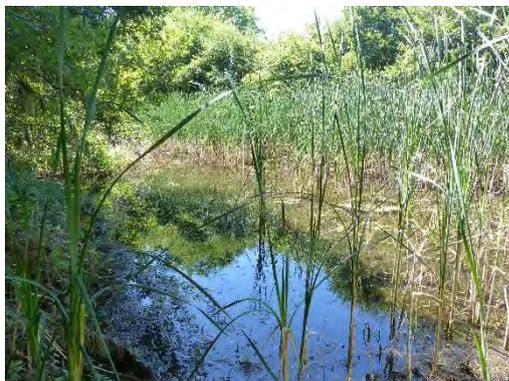
Figure 23 : Etang (Nord du site)

Du côté des amphibiens, à l'exception de l'étang qui se situe au Nord du site, aucun milieu n'est favorable à leur présence. Dans cet étang, aucun individu n'a été observé, ni entendu malgré notre passage en période de reproduction. Le milieu reste tout de même très favorable à la reproduction des amphibiens.

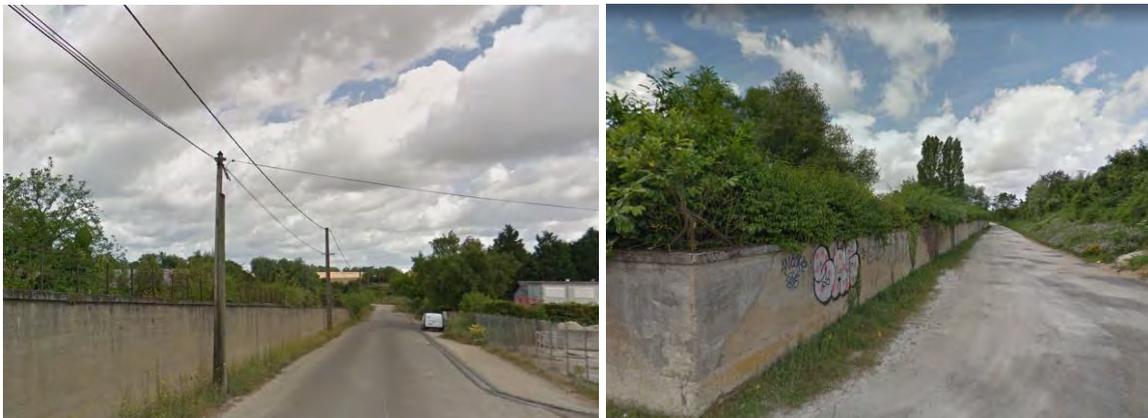
Aménagement du mur autour de la parcelle

Actuellement, la parcelle est entièrement murée et il n'y a donc aucun écoulement d'eau extérieur à la zone qui est collecté sur la parcelle.

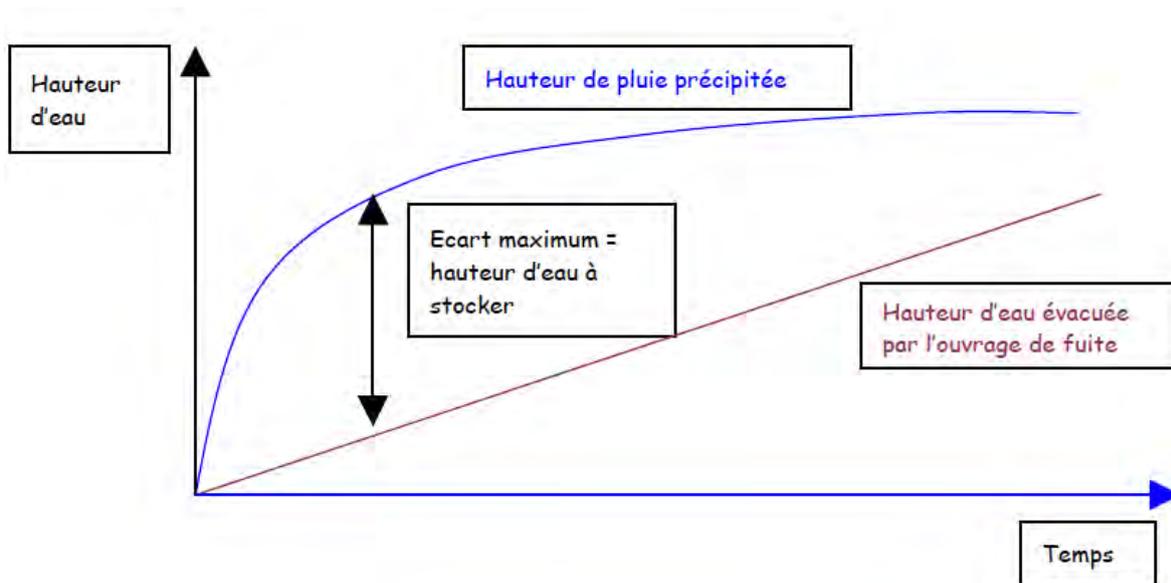
Le stockage des eaux pluviales nécessaire suite à l'imperméabilisation de la zone concernée par le projet a été dimensionné selon la méthode des pluies, comme explicité sur le schéma ci-dessous.

Le volume obtenu sera comparé avec le volume calculé avec le ratio de 55 L par m² imperméabilisé.

D'après le dimensionnement des ouvrages par Bouchet Architecture (annexe 4), le volume utile de stockage varie entre 6 128 et 8 579 m³ en fonction du scénario pour les 22ha. Le débit de fuite maximum est lui de 66.85 l/s sur l'ensemble du projet.

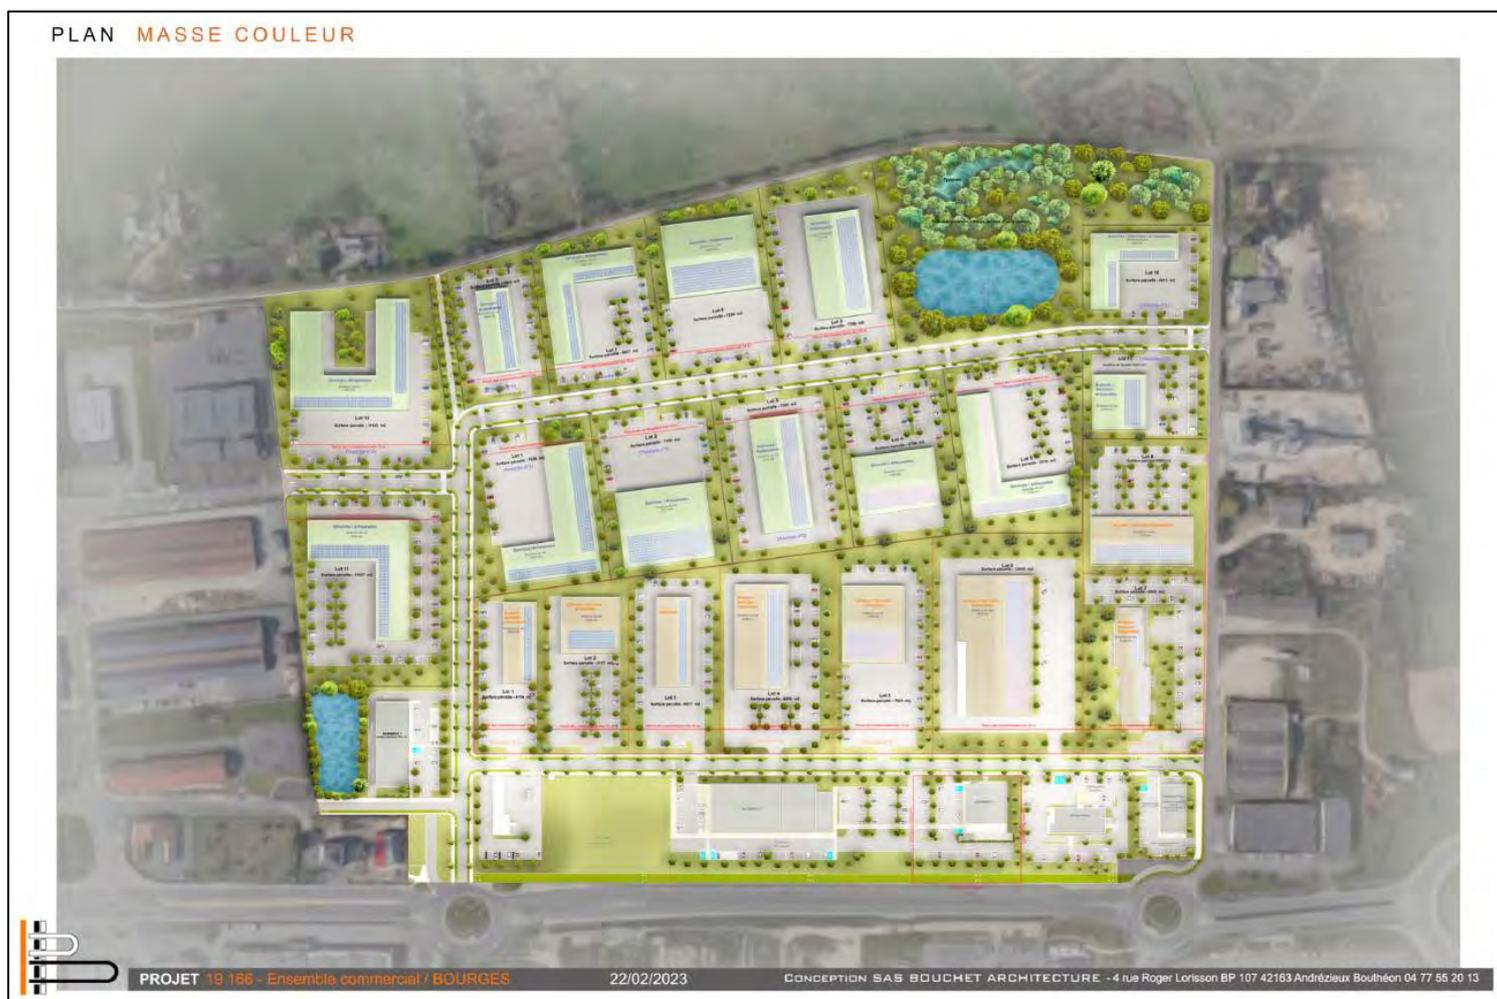
Figure 5 : Extrait du plan d'aménagement

Un extrait du plan masse projet produit par BOUCHET ARCHITECTURE est présenté en Figure 5.

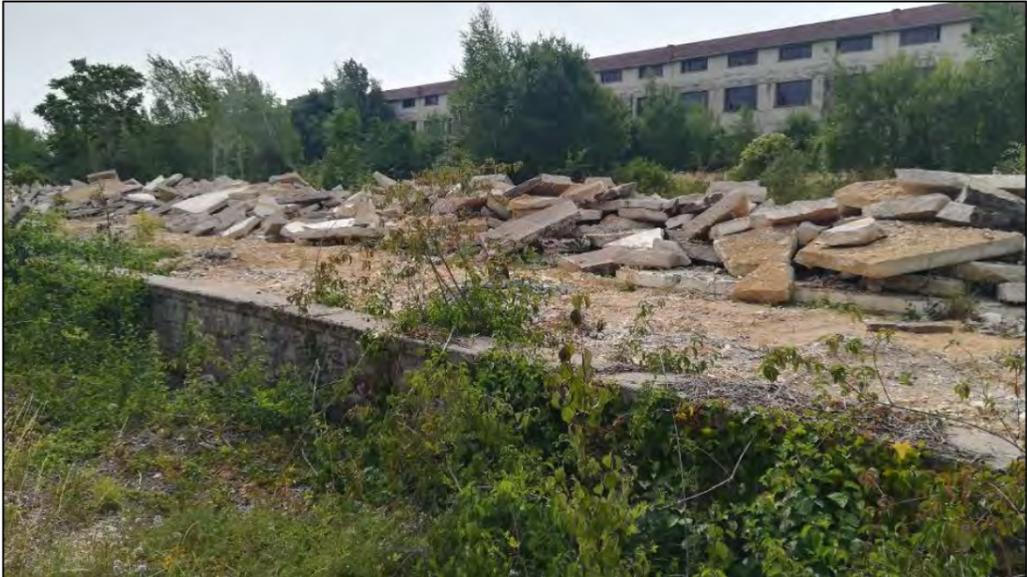
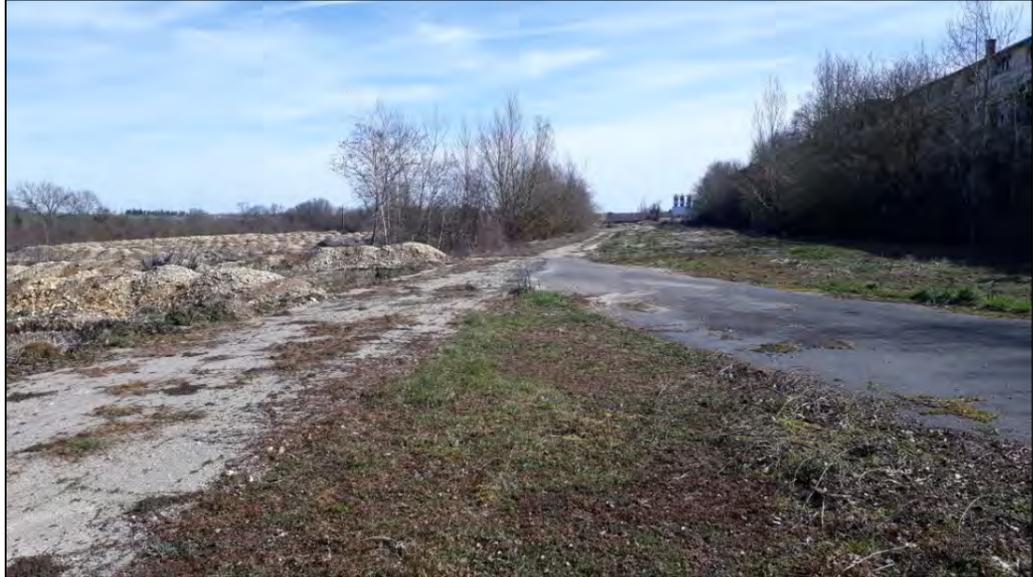
2

<p data-bbox="1605 1686 2697 1787">L'angle de vue de la photographie prise en 2023 n'est pas le même que celui de la photographie de 2019, mais il est constaté que les débris de l'ancien bâtiment ont été évacués. Les tas présents sur la gauche de la photographie de 2023 correspondent aux stocks issus des tranchées.</p>

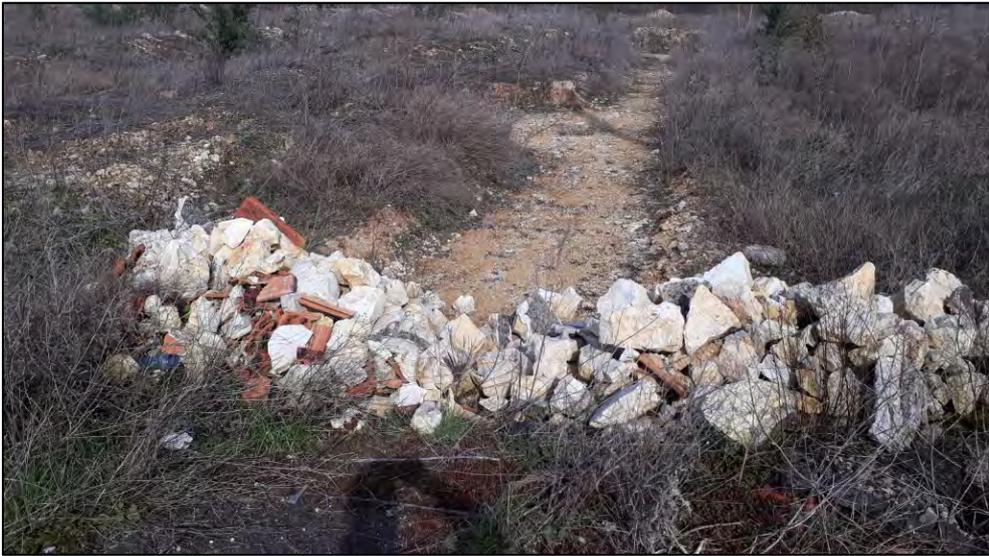
Référence de la photographie sur la Figure 8	Photographies prises en 2019
1	<p data-bbox="692 622 1110 651" style="text-align: center;"><u>Gravats de démolition à l'est du site</u></p>

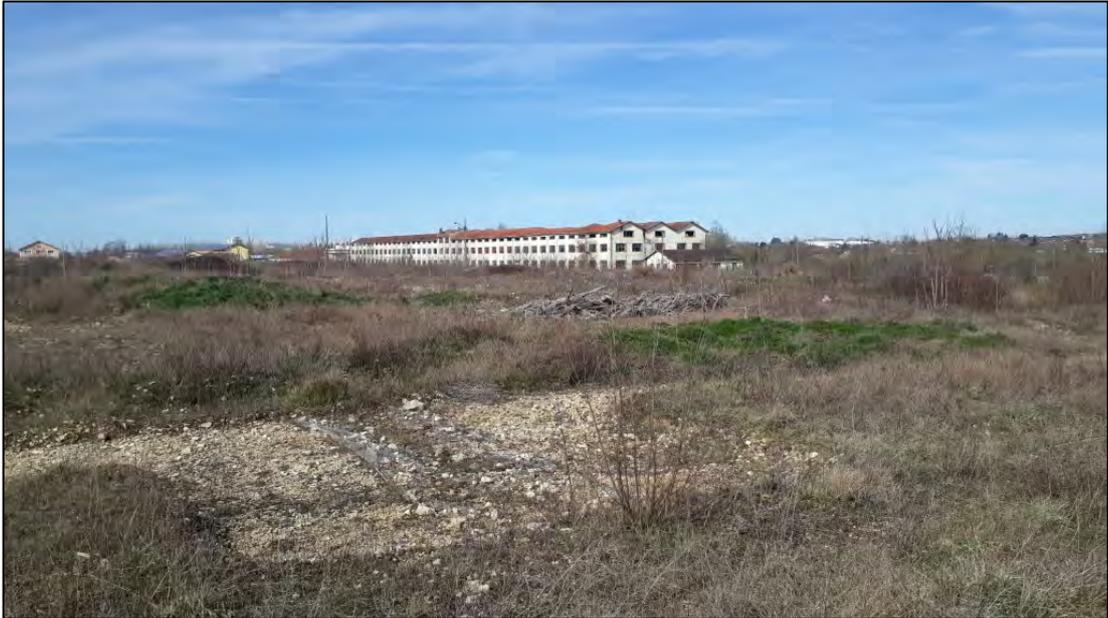
2	<p data-bbox="697 1285 1106 1314" style="text-align: center;"><u>Derniers bâtiments présents sur site</u></p>

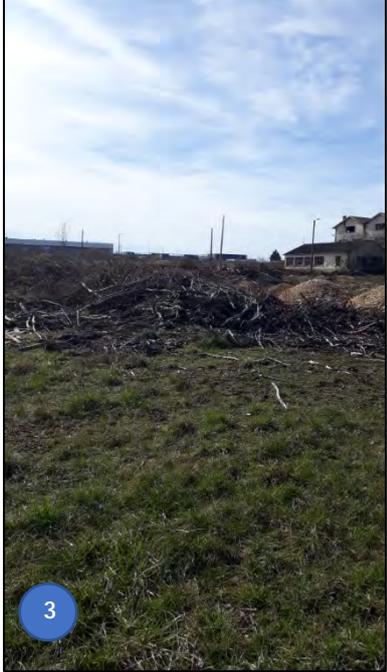
<p data-bbox="1070 389 1497 421"><u>Déchets verts au centre nord du site</u></p>

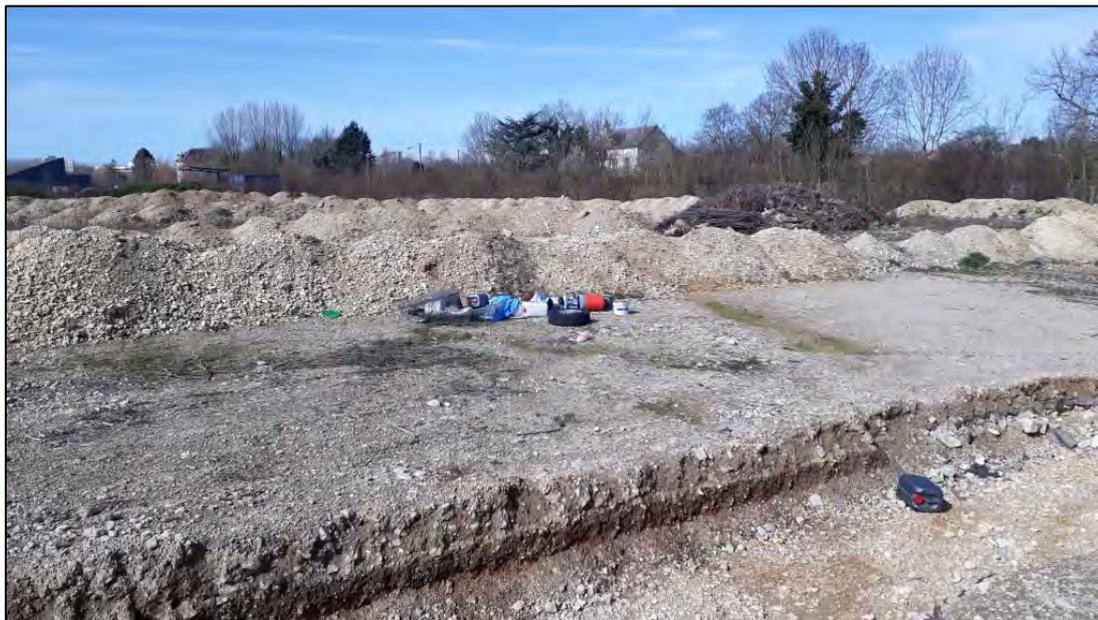
5

Zone de déchets banals au nord-ouest du site

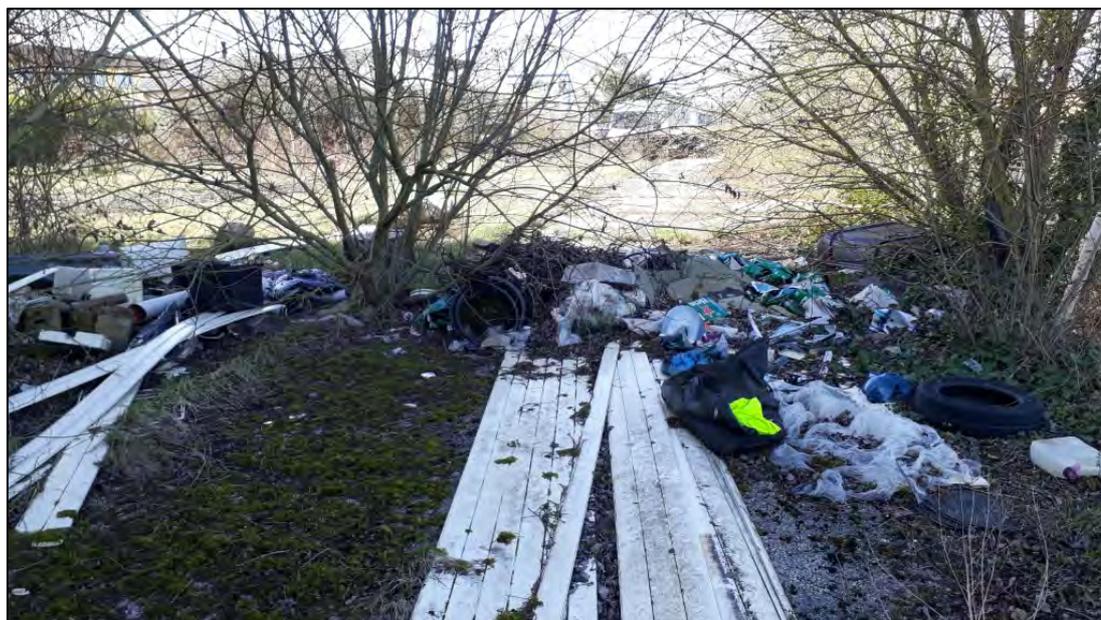
6

Zone de déchets banals à l'ouest du site

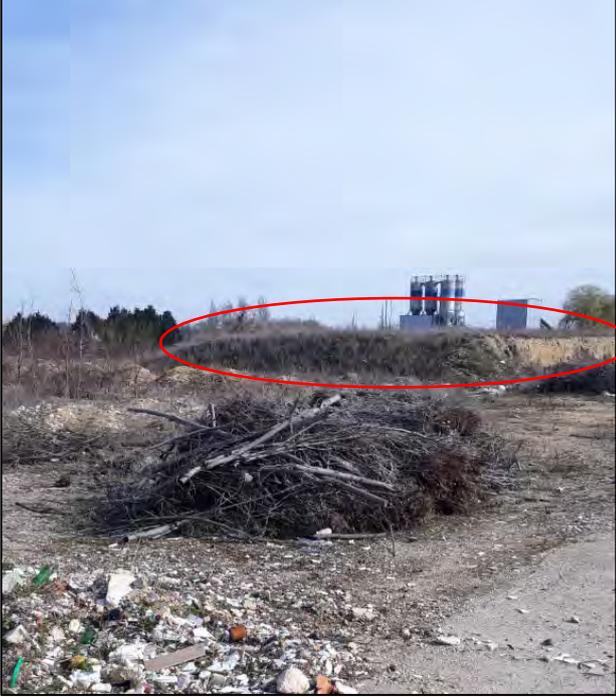
Référence de la photographie sur la Figure 8	Photographies prises en 2019	
7

<p><u>Zone apparaissant en remblai à l'est du site (cercle rouge) et déchets verts au premier plan</u></p>

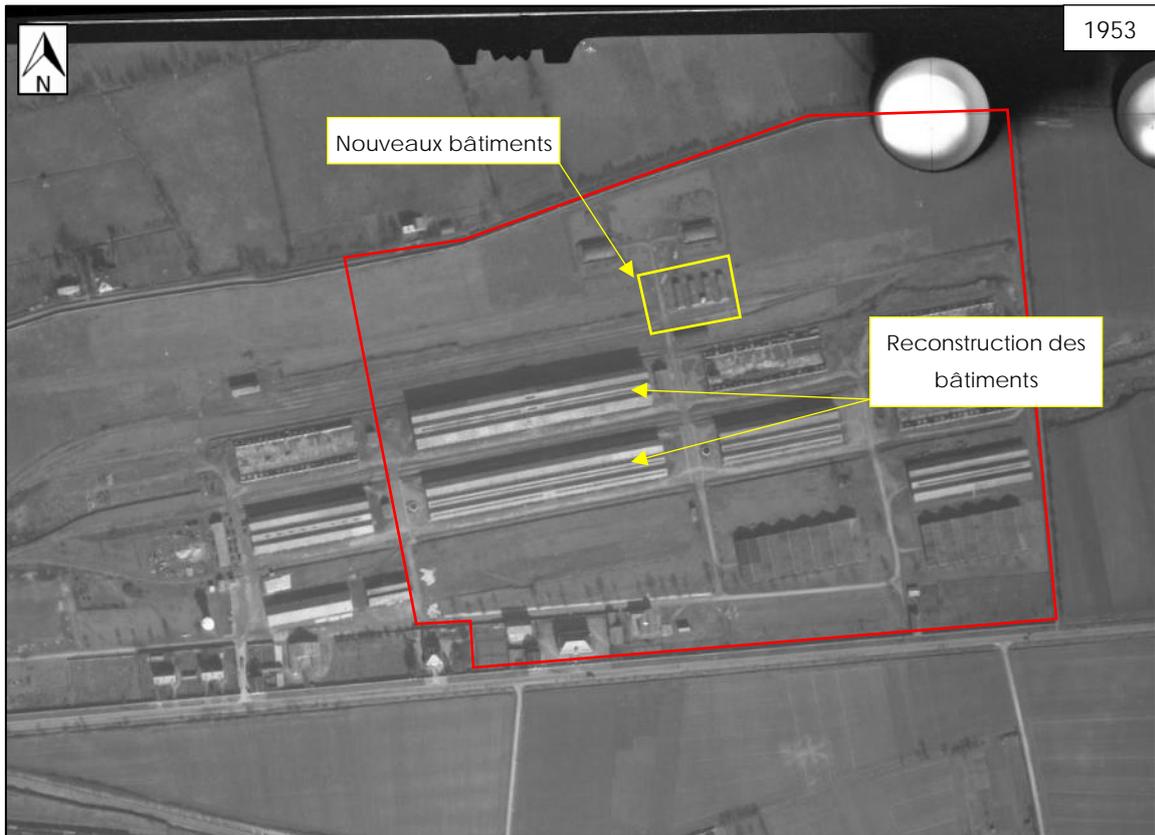
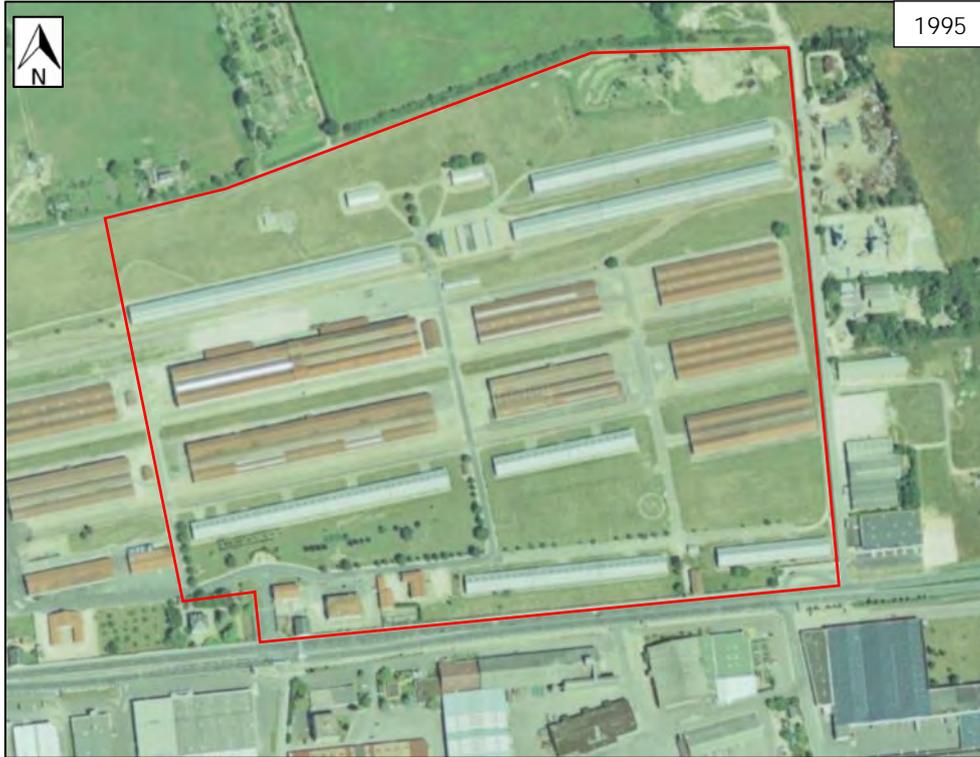
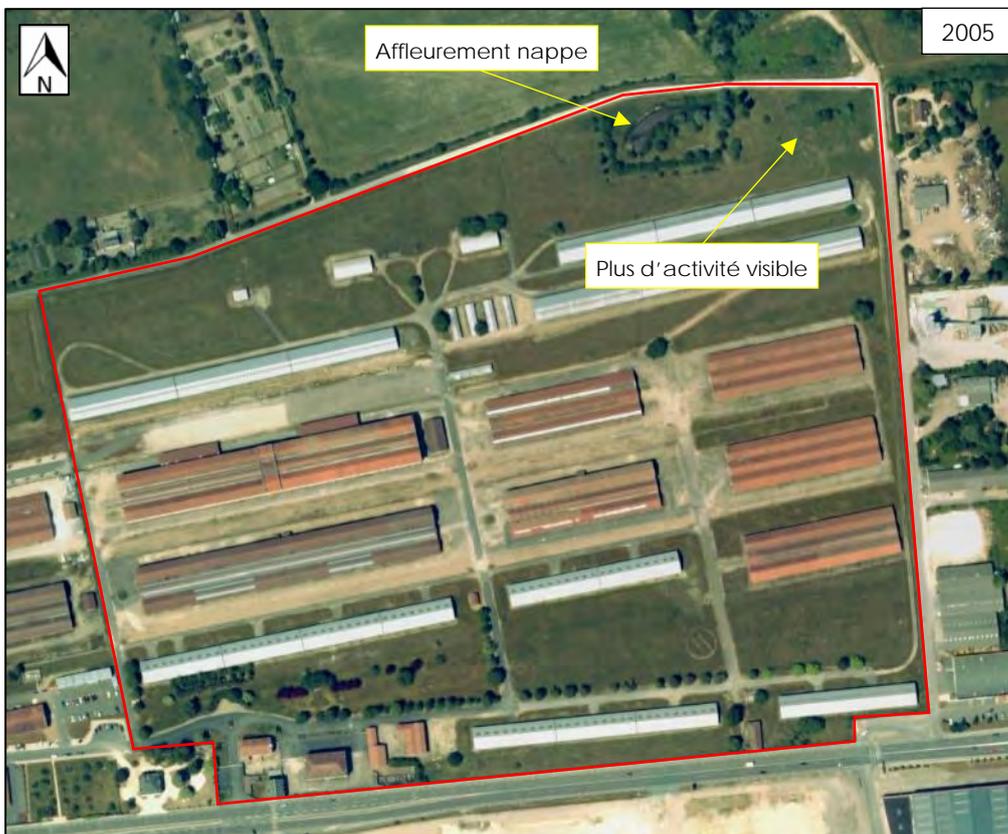
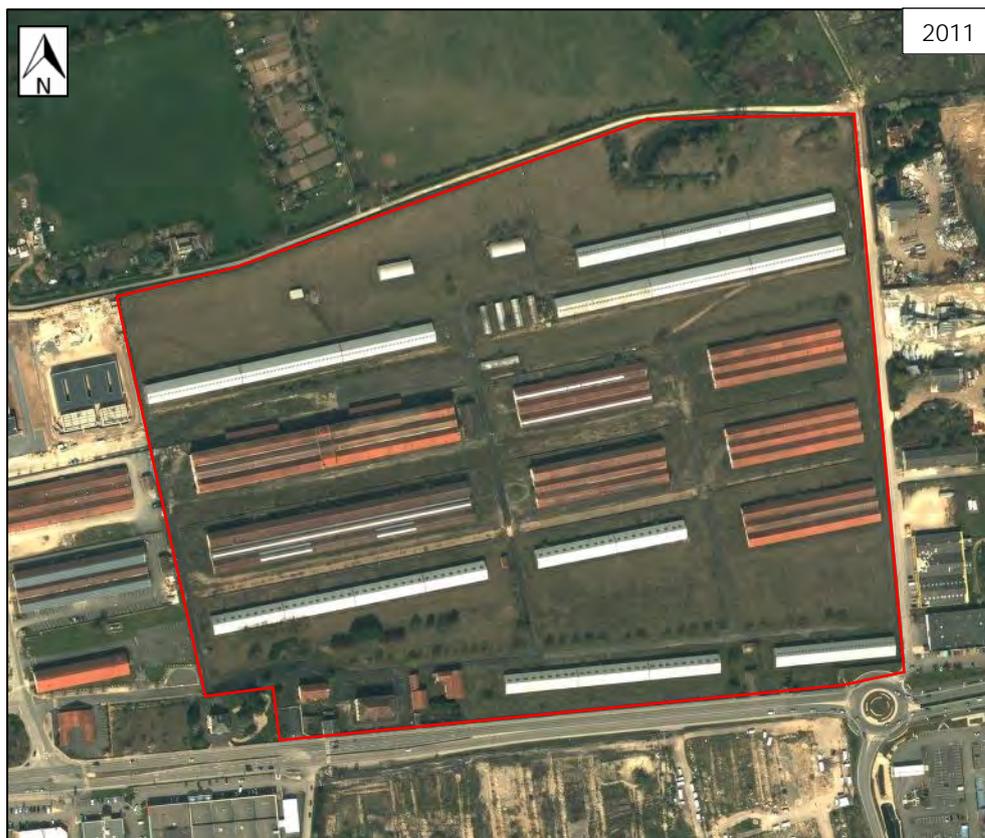
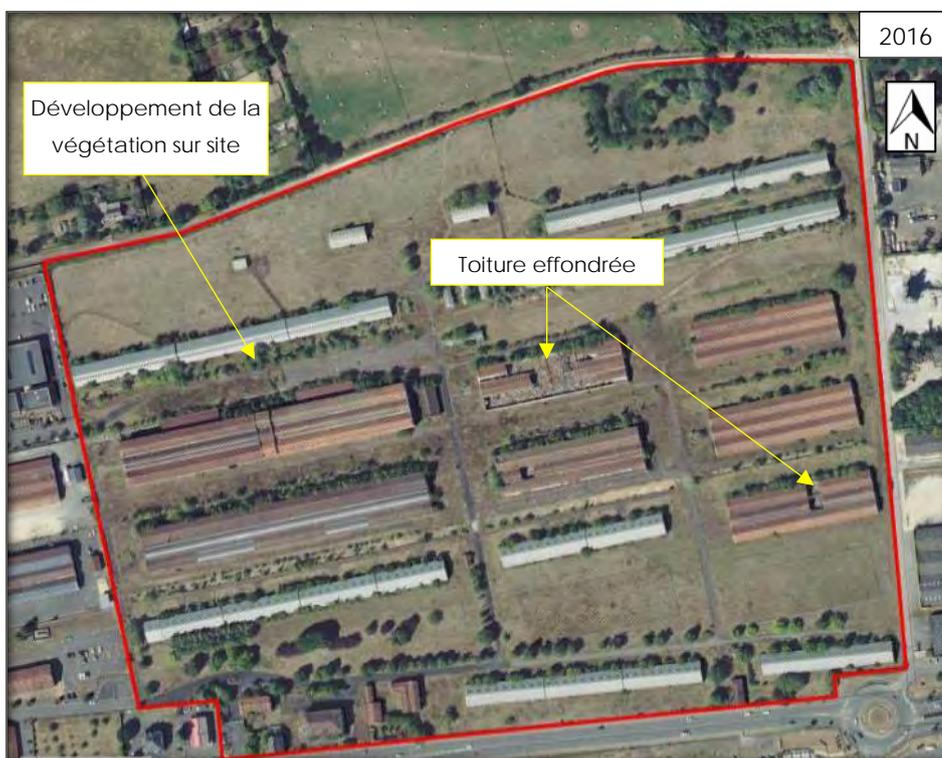
Figure 9 : Anciennes photographies aériennes du site (IGN et Géoportail)

Les anciennes photographies aériennes disponibles auprès de l'IGN et de Google Earth Pro ont été consultées. Elles sont présentées ci-dessous en Figure 9 et synthétisées dans le Tableau 8.

L'emprise du site d'étude est représentée en rouge sur chacune des photographies aériennes.

Date	Description des évènements
1947	De nombreux bâtiments militaires apparaissent détruits ou détériorés ; d'après l'historique, l'armée allemande aurait incendié et vandalisé le site lors de leur départ en 1944
1953	Des anciens bâtiments du site sont reconstruits et de nouveaux bâtiments sont construits
1961	De nombreux bâtiments de type hangar sont nouvellement construits
1973	Un nouveau bâtiment est construit
1983	Une activité se développe en partie nord-est du site sur une zone enherbée Cette activité pourrait être liée à une décharge
1995	Aucun changement notable au droit du site étudié
2005	L'activité au nord-est du site semble avoir été arrêtée A proximité, la nappe semble affleurer
2011	Aucun changement notable au droit du site étudié
2016	Le site est à l'état de friche ; les toitures s'effondrent et la végétation se développe

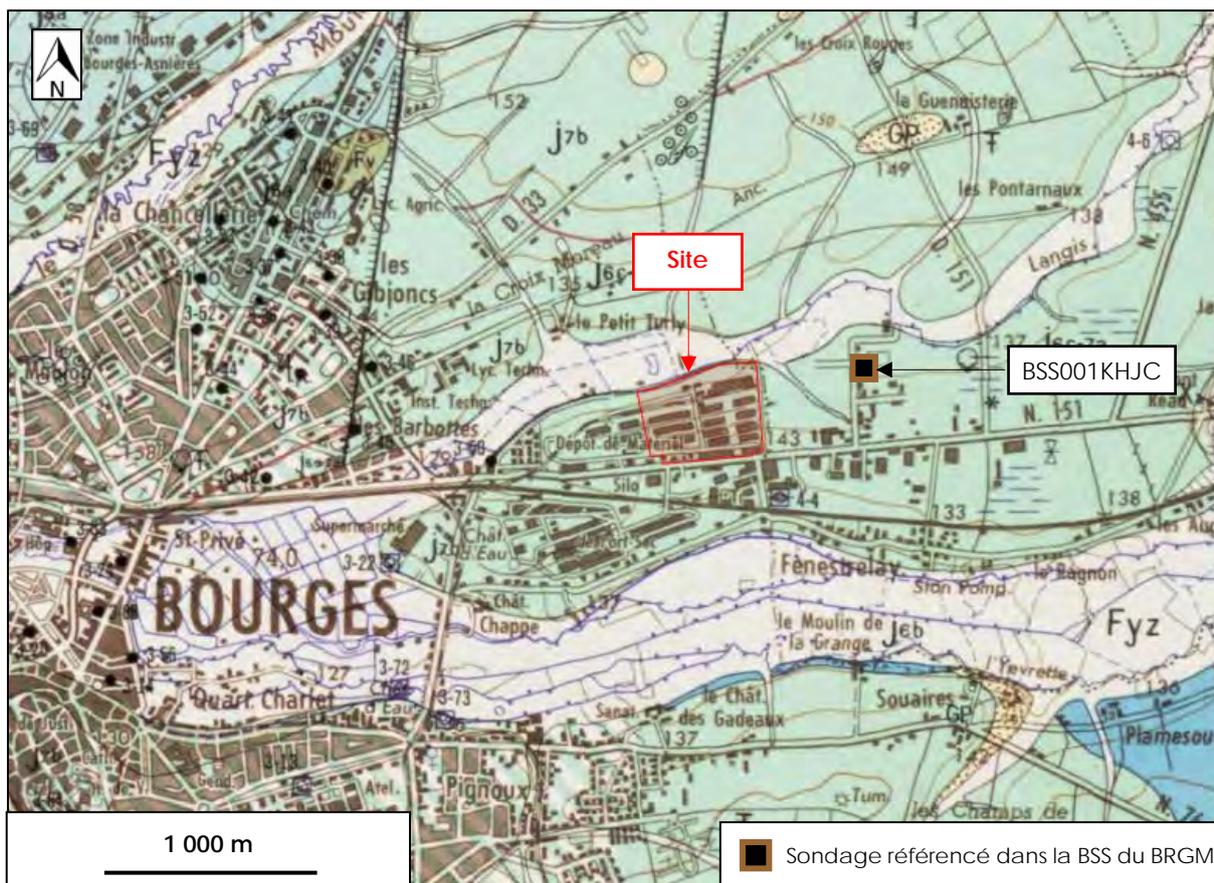
Figure 10 : Localisation du site sur un extrait de carte géologique et localisation du sondage BSS001TMEC (Infoterre, 2019)

Un extrait de la carte géologique avec la localisation du site et du sondage BSS001KHJC est présenté en Figure 10.

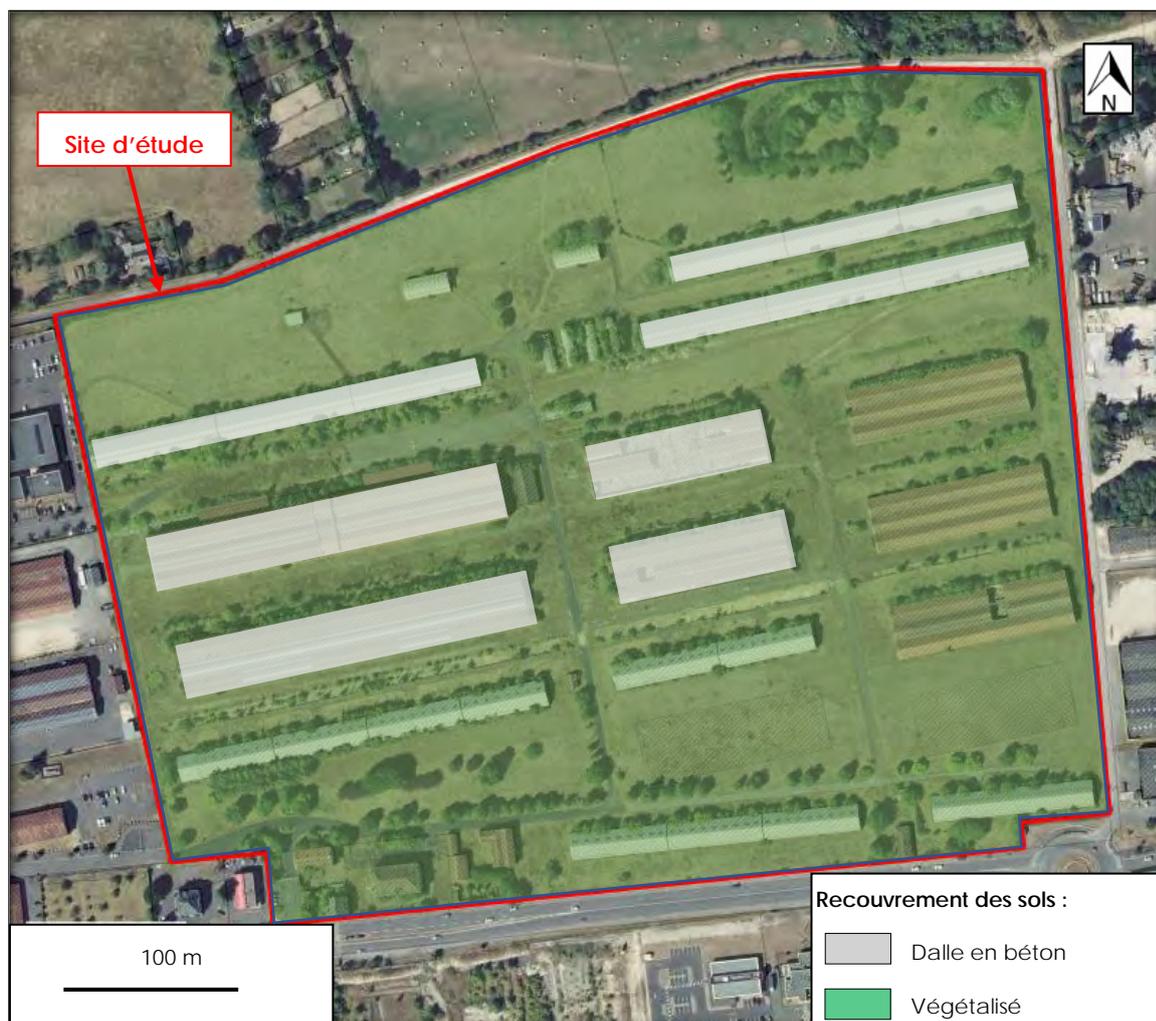
Figure 11 : Recouvrement des sols au niveau du site

La Figure 11 présente la répartition des deux typologies de recouvrement de sol sur le site.

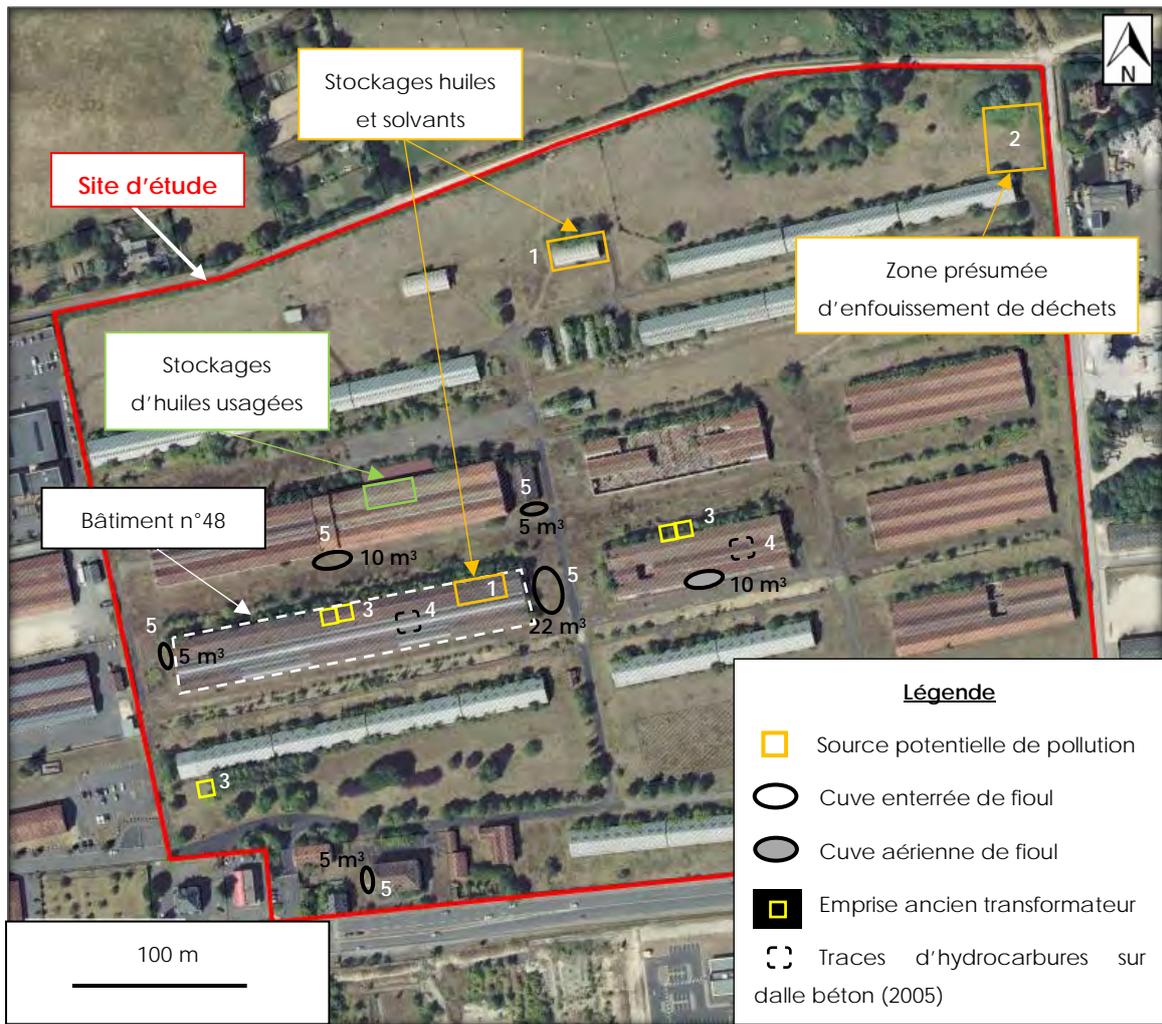
Figure 17 : Localisation des sources potentielles de pollution identifiées

A l'aide des informations recueillies lors de la visite du site de 2019, de l'étude historique et documentaire et par **INGEOS** lors de son rapport de 2005, les sources potentielles de pollution identifiées à caractériser en 2019 (avec sondage initial ou complémentaire sur zone) sont présentées dans le Tableau 13 et localisées sur la Figure 17.

Numérotation	Source potentielle de pollution
1	2 stockages d'huiles et solvants
2	Zone présumée d'enfouissement de déchets
3	5 transformateurs
4	2 zones sur dalle avec traces d'hydrocarbures
5	5 cuves enterrés et 1 cuve aérienne de fioul (volume compris entre 5 et 22 m ³)
6	Stockage d'huiles usagées
7	Machine de dégraissage à l'intérieur du <u>bâtiment n°48</u> (localisation non déterminée)

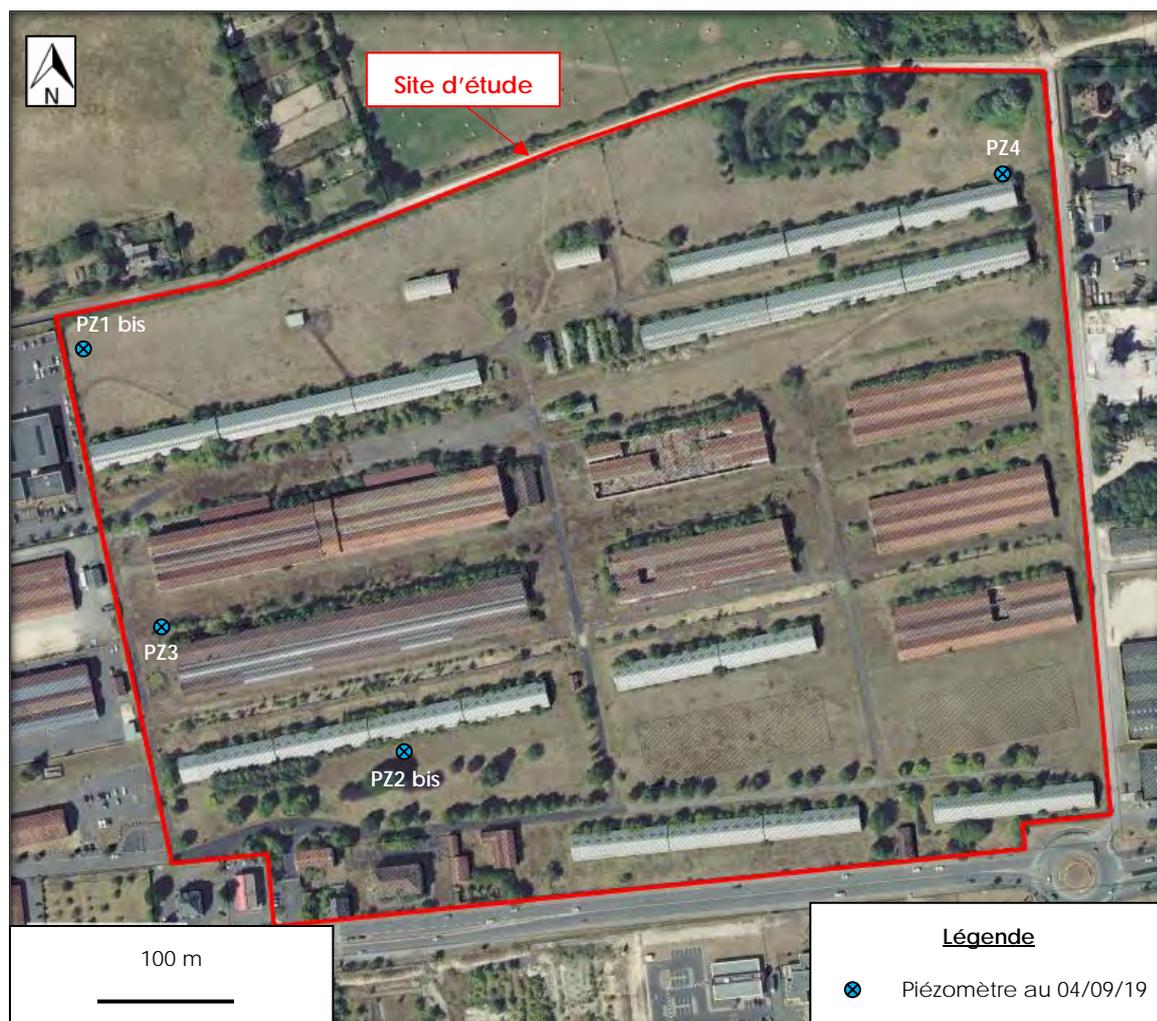
La localisation des ouvrages est présentée sur la Figure 21 ci-après.

1) PZ1 bis a été installé en extrémité nord-ouest du site, dans une zone végétalisée. Les sols rencontrés sont des calcaires altérés de couleur brun clair à blanc, humides et lâches. Des vides ont été rencontrés entre 4,5 et 5,0 m puis entre 8,0 et 8,5 m de profondeur.

2) PZ2 bis a été posé à quelques mètres du PZ2. Les sols rencontrés sont des calcaires altérés de couleur brun clair à blanc, humides et lâches. Un espace vide a été rencontré entre 5 et 5,5 m. Une couche d'argile a été identifiée entre 11,8 et 12,1 m de profondeur ;

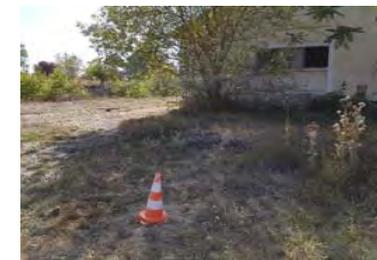
Coupe de sondage							
INFORMATIONS GENERALES							
N° dossier :	D4289-19		Technique de forage :		Tarière mécanique		
Site :	Ancien site militaire - BOURGES		Profondeur (m) :		4		
Réf prélèvement :	S5		Diamètre forage (mm) :		102		
Lieu de prélèvement :	Cuve enterrée de fioul (5m ³)		Orientation :		Verticale		
Date de prélèvement :	29/08/2019		Sous traitant :		LAIRIE FORAGES ENVIRONNEMENT		
Opérateur :	AF						
Coordonnées (X, Y, Z) - LII é. :	X : 607 629 m / Y : 2 233 132 m / Z : 136 m						
CARACTERISTIQUES DU PRELEVEMENT							
Sols en place (nature, composition, couleur, odeur, humidité, lithologie...)			Echantillons			Analyses	
Prof. (m)	Description lithologique	Observations (aspect, couleur, odeur)	PID	Prof. (m)	N°	Heure de prélèvement	Paramètres
0-2	Calcaire altéré	Couleur crème, sec et lâche	0,5	0-2	-	14h00	HCT+HC+HAP+BTEX+C OHV+PCB+8ETM
2-3	Calcaire altéré	Couleur crème, sec et lâche	0,0	2-3	-	14h10	HCT+HC+HAP+BTEX+C OHV+PCB+8ETM

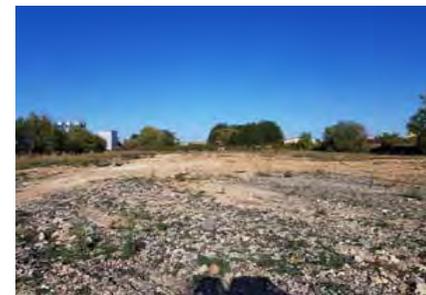
Coupe de sondage							
INFORMATIONS GENERALES							
N° dossier :	D4289-19		Technique de forage :		Tarière mécanique		
Site :	Ancien site militaire - BOURGES		Profondeur (m) :		1,5		
Réf prélèvement :	S15		Diamètre forage (mm) :		102		
Lieu de prélèvement :	Transformateurs et traces d'hydrocarbures sur dalle béton (2005)		Orientation :		Verticale		
Date de prélèvement :	29/08/2019		Sous traitant :		LAIRIE FORAGES ENVIRONNEMENT		
Opérateur :	AF						
Coordonnées (X, Y, Z) - LII é. :	X : 607 540 m / Y : 2 233 073 m / Z : 138 m						
CARACTERISTIQUES DU PRELEVEMENT							
Sols en place (nature, composition, couleur, odeur, humidité, lithologie...)			Echantillons			Analyses	
Prof. (m)	Description lithologique	Observations (aspect, couleur, odeur)	PID	Prof. (m)	N°	Heure de prélèvement	Paramètres
0-0,1	Dalle en béton	-	-	-	-	-	-
0,1-1,0	Remblai limoneux	Brun, légèrement humide et compact	0,0	0,1-1,0	-	16h30	Pack ISDI + COHV + 8ETM
